# Full Plus Ekspertiz

## 06EPV797

| Marka | Renault | Motor Hacmi | 999cc |
| Rengi | MAVİ | Model | Clio |

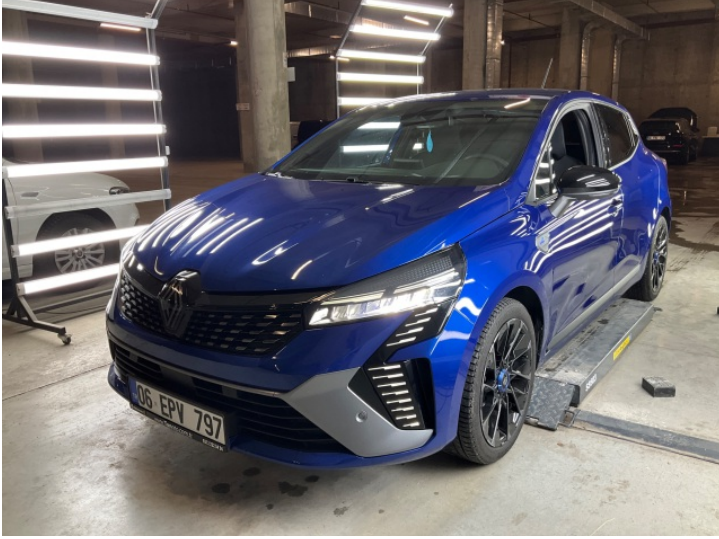
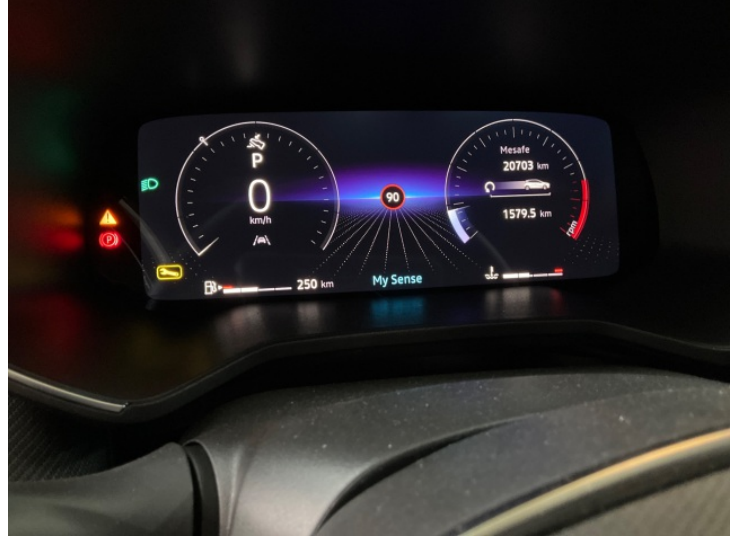
## Araç Resimleri

Tampon, arka, Arka tampon >  
Çizik

Motor kaputu, Motor kaputu >  
Yakıcı Madde ile Zarar Görmüş

Motor kaputu, Motor kaputu >  
Taş İzi
