# Full Plus Ekspertiz

## 06CHS042

06-HYB-8779

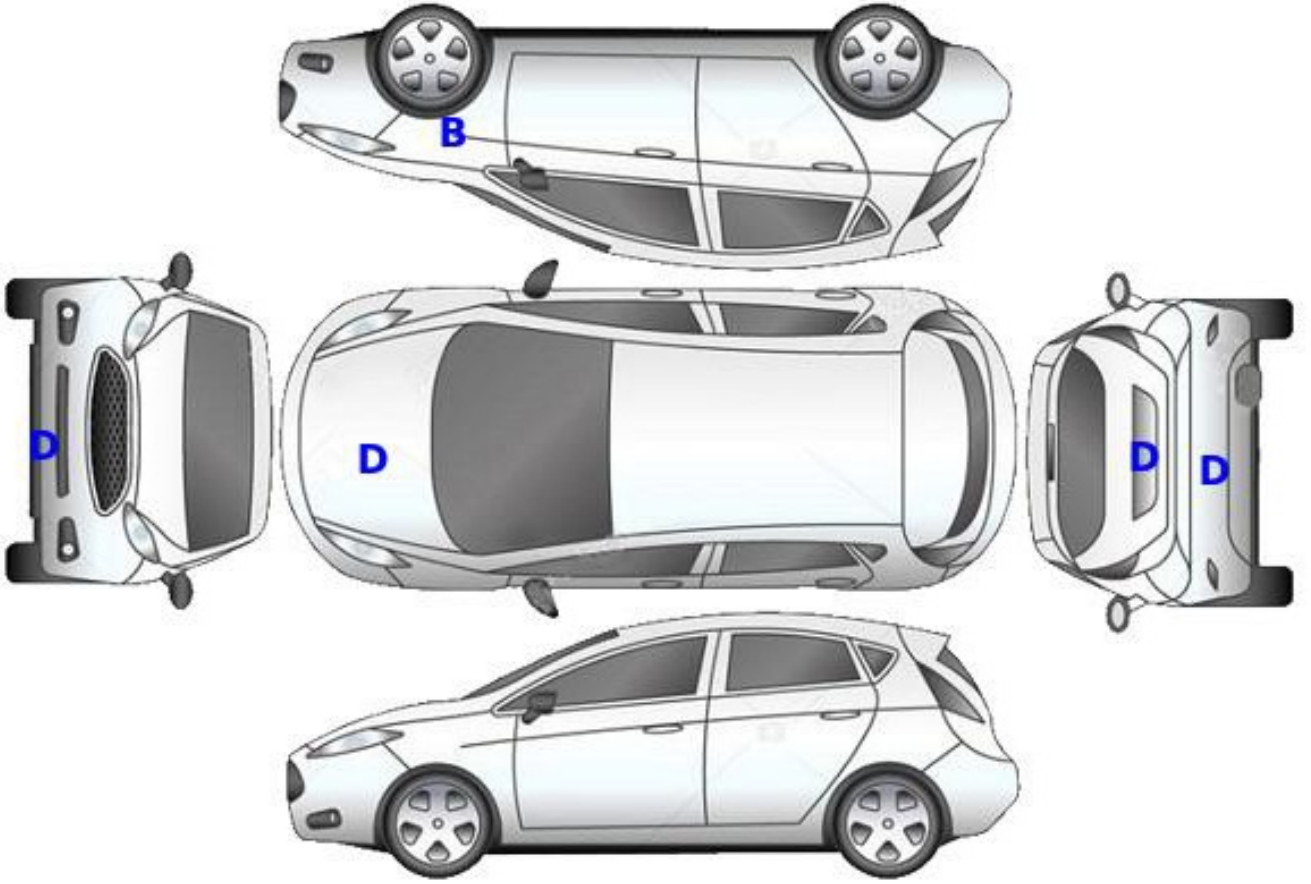
## Kaporta Kontrolü(Değişmiş Boyanmış kontrolü)

| Parça Grubu | Parça ve Hasar |
|---|---|
| Kaporta | Ön Panel - Değişmiş |
| Farlar | Far, sol - Değişmiş |
| Farlar | Far, sağ - Değişmiş |
| Arka bölüm | Arka sac/panel - Standart Dışı Onarım |

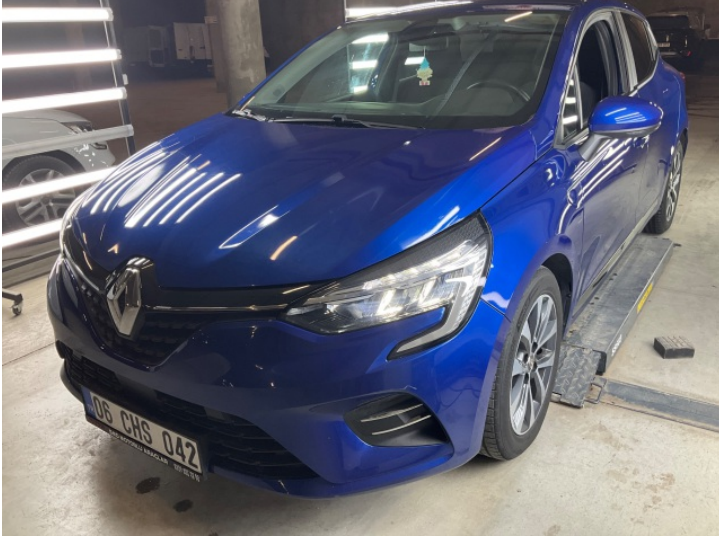
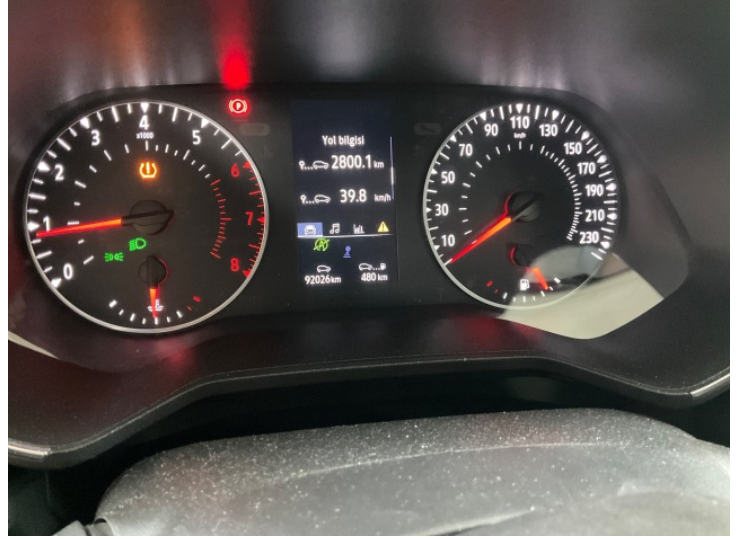
## Araç Resimleri

Kaporta, Sağ Ön Şase >  
Çizik

Tampon, ön, Ön tampon >  
Çizik

Kapı, sol ön, Kapı, sol ön >  
Ezik

Marşbiyel, sol, Marşbiyel, sol >  
Ezik
