# Full Plus Ekspertiz

## 06DNH038

## Araç Bilgileri

| Model | Clio | İlk Tescil Tarihi | 16-03-2023 |

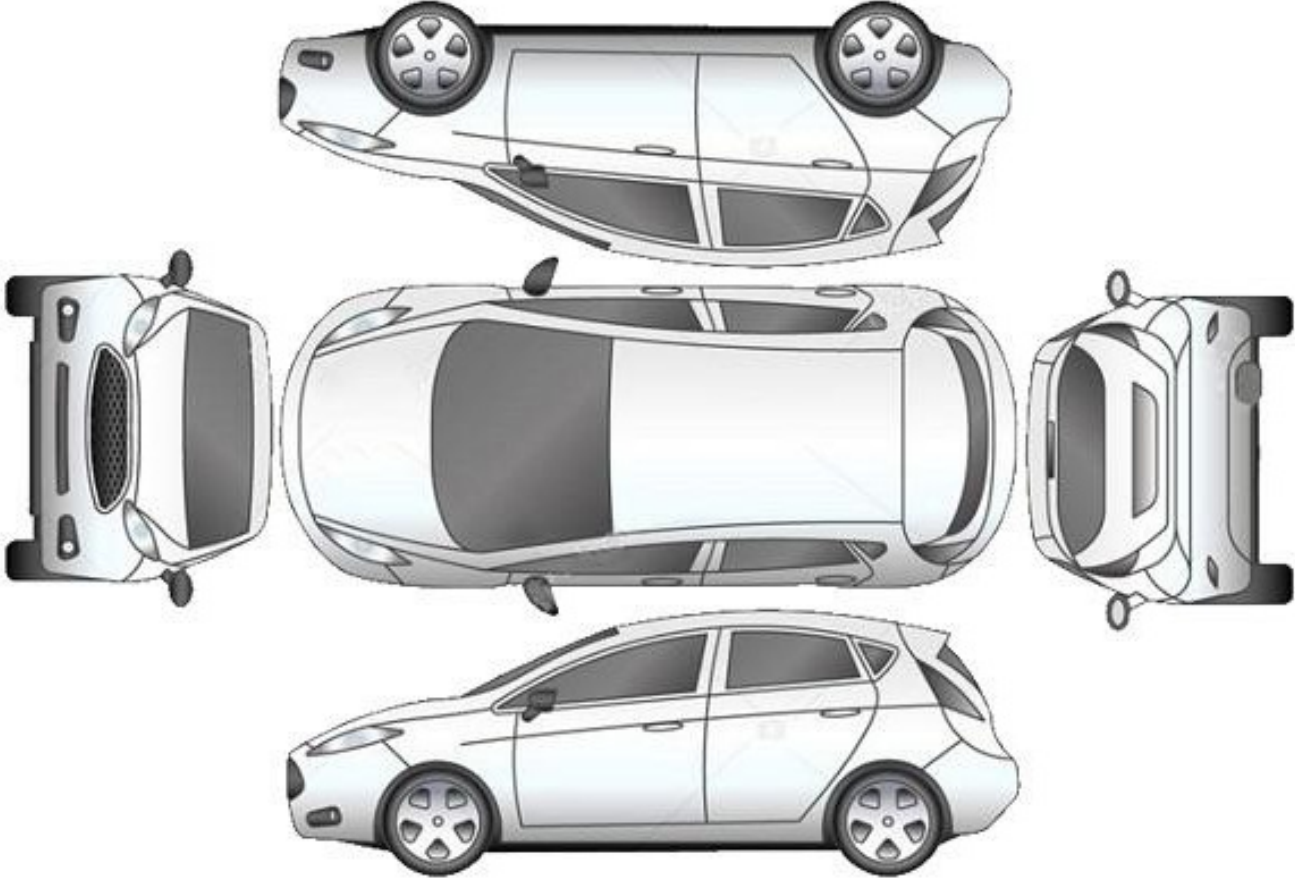
## Kaporta Kontrolü(Değişmiş Boyanmış kontrolü)

B: Boyalı

B/2: Lokal Boyalı

D: Değişmiş

\*\*\*Araçta değişmiş ve boyanmış parça bulunmamaktadır\*\*\*

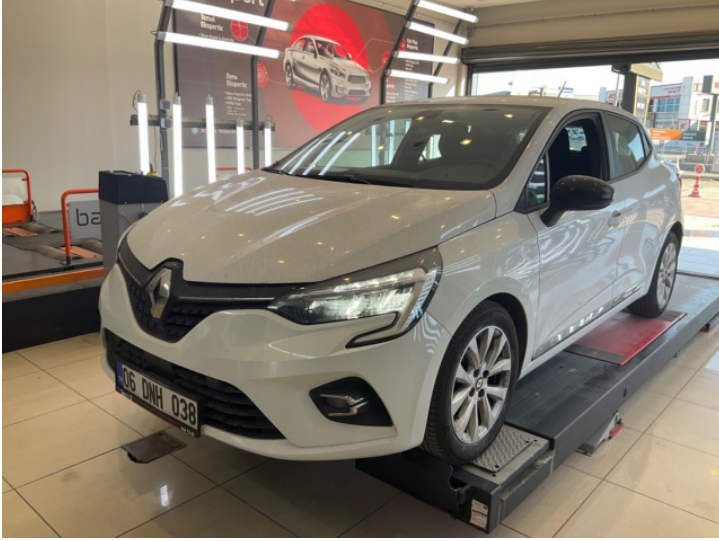
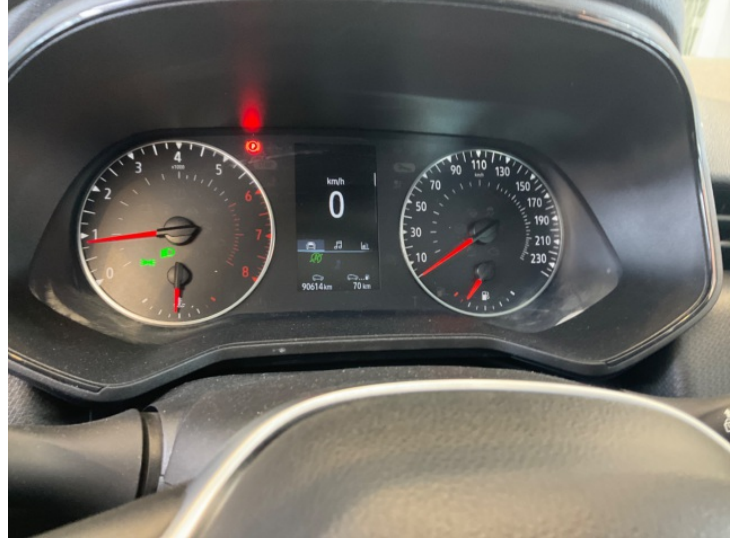
## Araç Resimleri

Tampon, ön, Ön tampon > Çizik

Kapı, sol arka, Kapı, sol arka > Çizik
