Rapor Tarihi: 05.03.2025 09:23 Bayi No: 0601 Sayfa: 1/12  
Rapor No: 06-01-1348048 Araç Giriş Tarihi: 05.03.2025 08:56 Araç Çıkış Tarihi: 05.03.2025 09:23  
Mersis No: 0309073518100001

# Full Plus Ekspertiz

## 06ETF446

Renault Clio-V 1.0 TCe 90

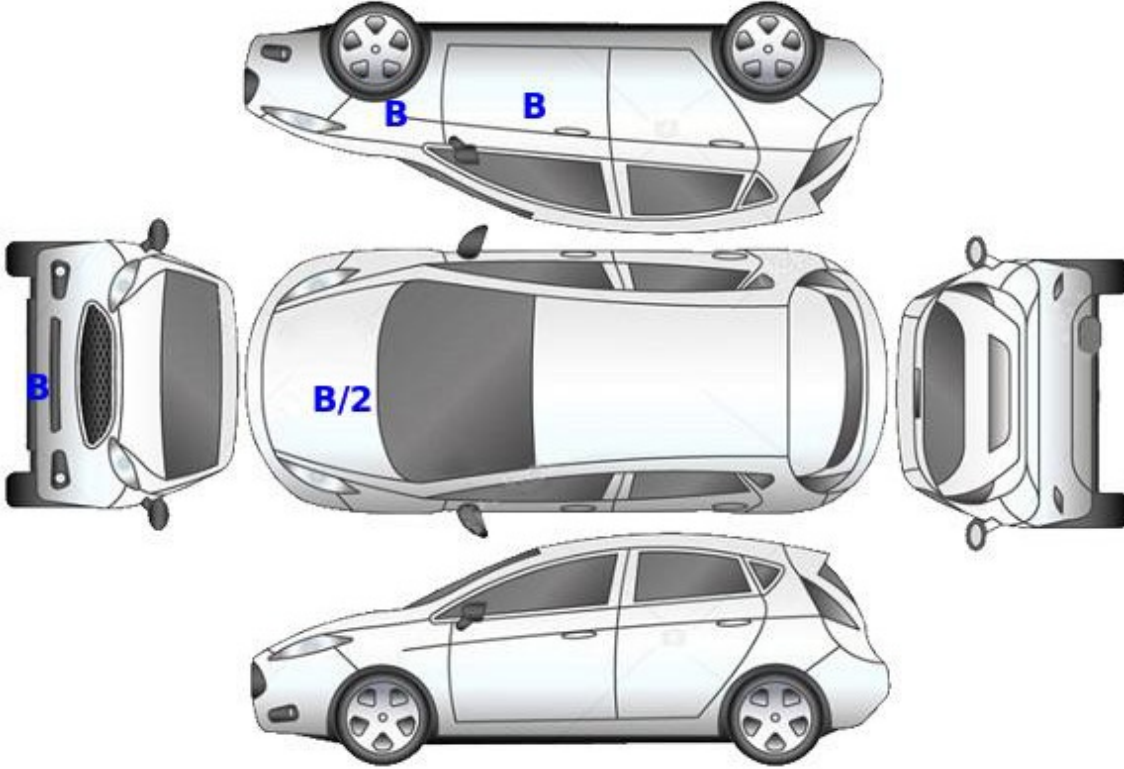
## Kaporta Kontrolü(Değişmiş Boyanmış kontrolü)

B: Boyalı

B/2: Lokal Boyalı

D: Değişmiş

| Parça Grubu | Parça ve Hasar |
|---|---|
| Tavan | Ön cam direği, sağ - Boyalı |
