# Full Plus Ekspertiz

## 06DNG750

| Plaka | 06DNG750 | Şanzıman Tipi | Manuel |
| Marka | Renault | Motor Hacmi | 999cc |

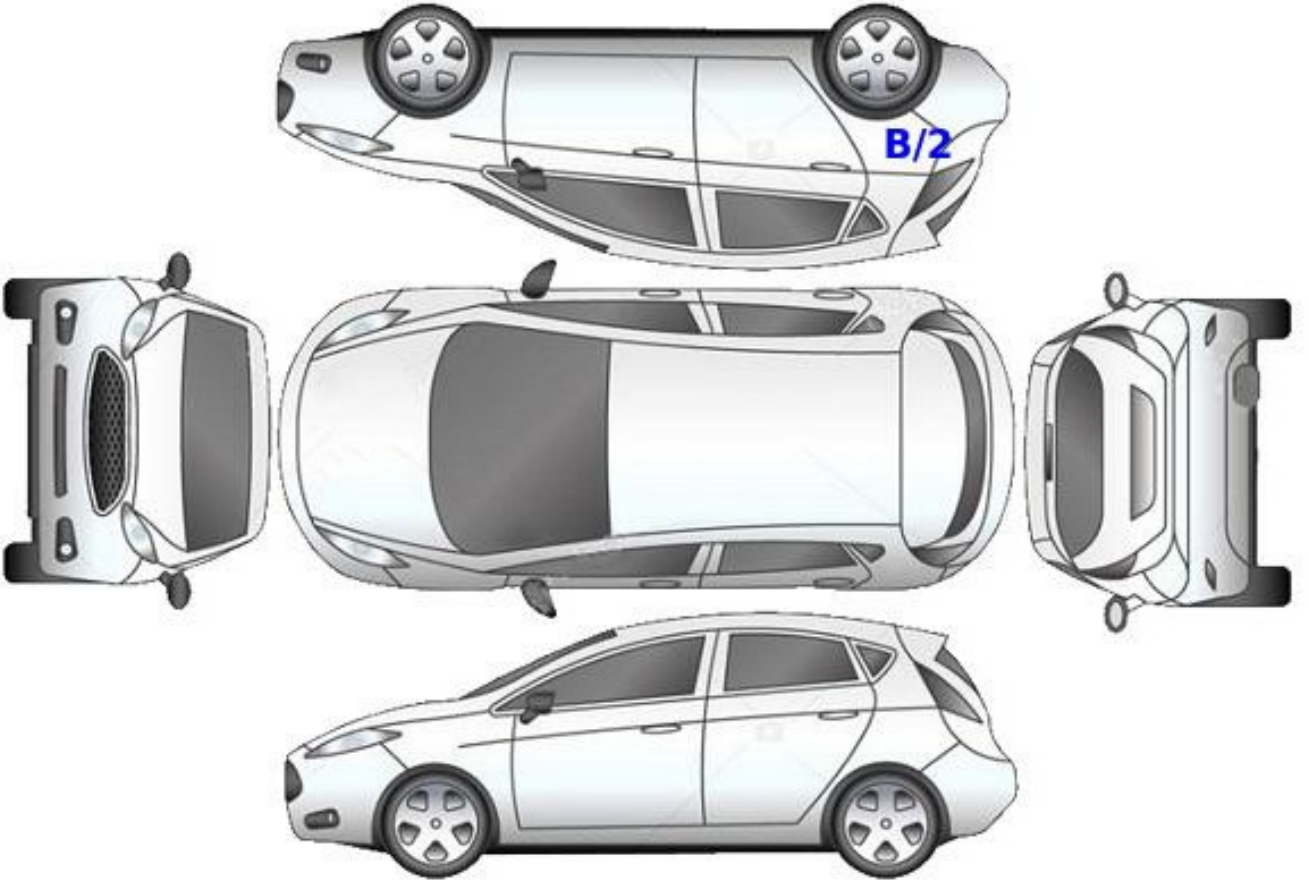
## Kaporta Kontrolü(Değişmiş Boyanmış kontrolü)

**B: Boyalı**

**B/2: Lokal Boyalı**

**D: Değişmiş**

| Parça Grubu | Parça ve Hasar |
|---|---|
| Kaporta | C-direk, sağ - Boyalı |
| Kaporta | B-direk, sağ - Boyalı |
| Kaporta | A-direk, sağ - Boyalı |
| Marşbiyel, sağ | Marşbiyel, sağ - Değişmiş |
