# Full Plus Ekspertiz

## 06DNH046

| Marka | Renault | Motor Hacmi | 999cc |
| Rengi | BEYAZ | Model | Clio |

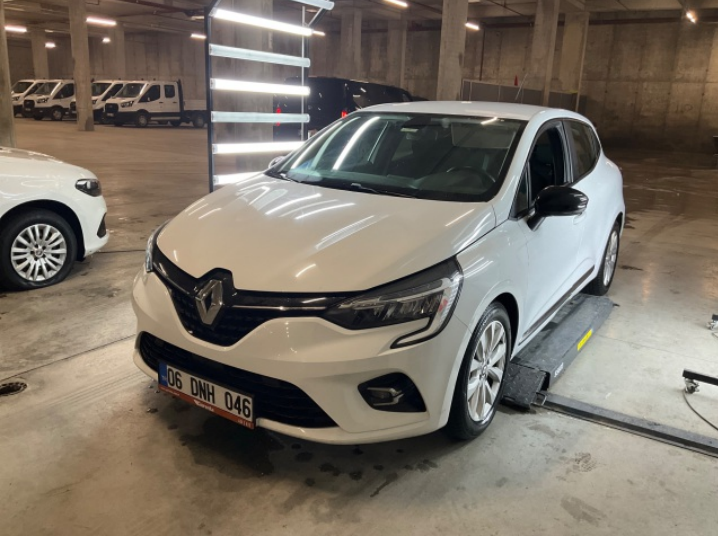
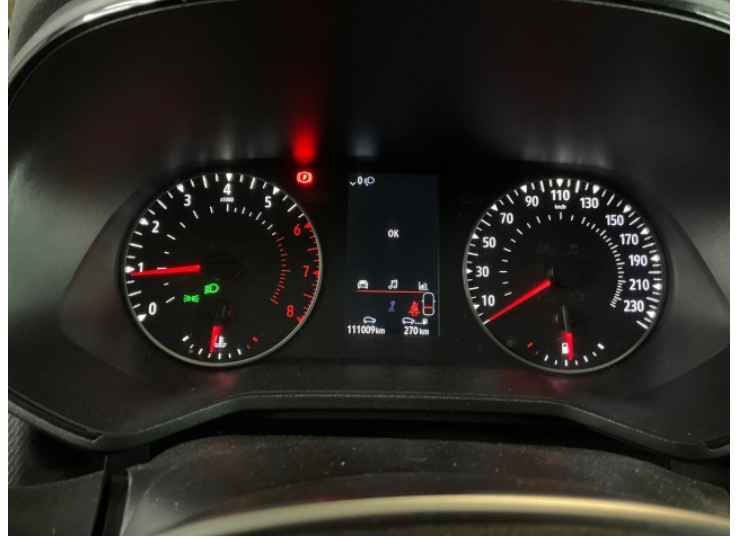
## Araç Resimleri

Tampon, ön, Ön tampon > Çizik

Kapı, sağ arka, Kapı, sağ arka > Çizik

Çamurluk, sağ arka, Çamurluk, sağ arka > Çizik

Tampon, arka, Arka tampon > Çizik

Çamurluk, sağ, Çamurluk, sağ > Ezik

Çamurluk, sol, Çamurluk, sol > Ezik
