# Full Plus Ekspertiz

## 06DTU814

| Motor Hacmi | 999cc | Marka | Renault |
| Rengi | BEYAZ | Model | Clio |

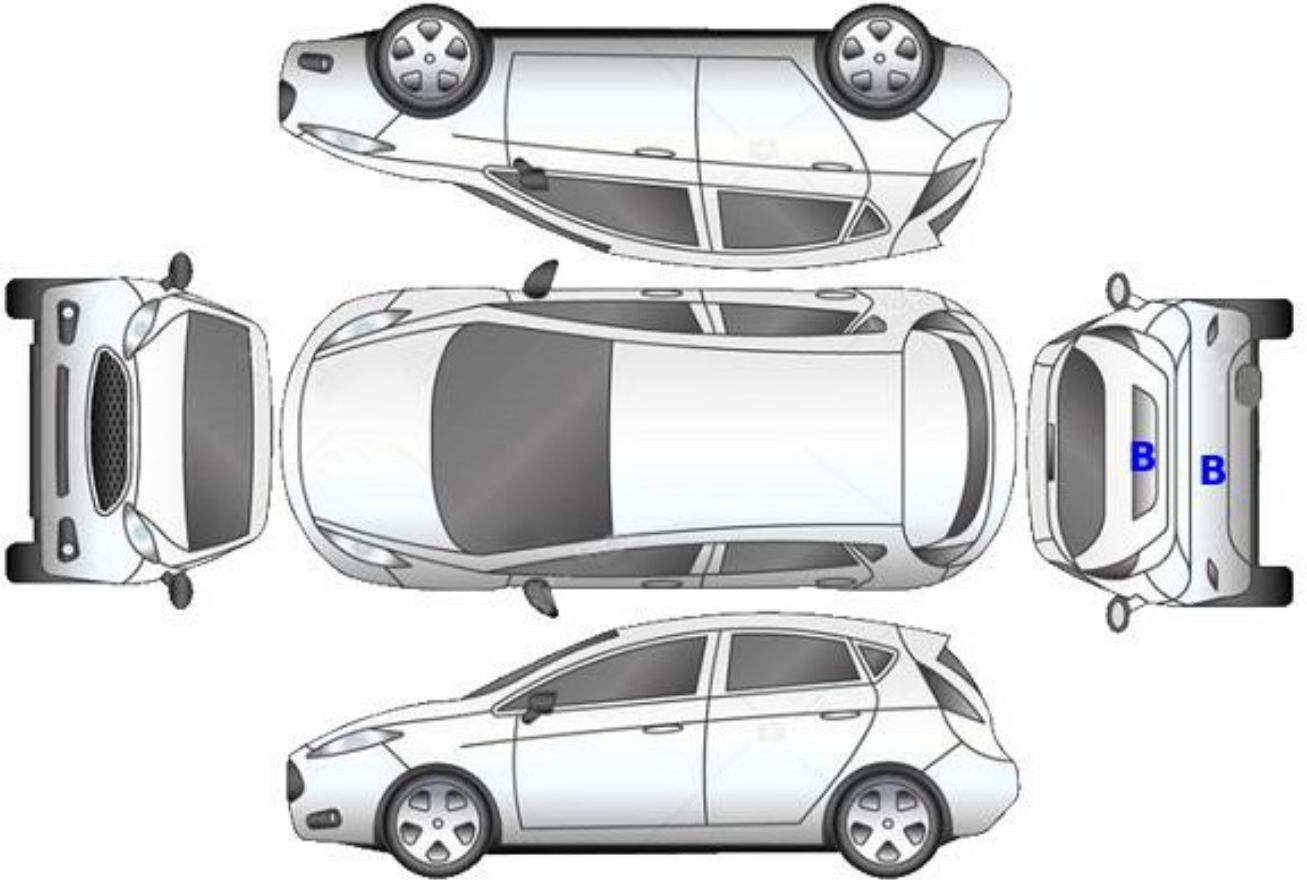
## Kaporta Kontrolü(Değişmiş Boyanmış kontrolü)

**B: Boyalı**

**B/2: Lokal Boyalı**

**D: Değişmiş**

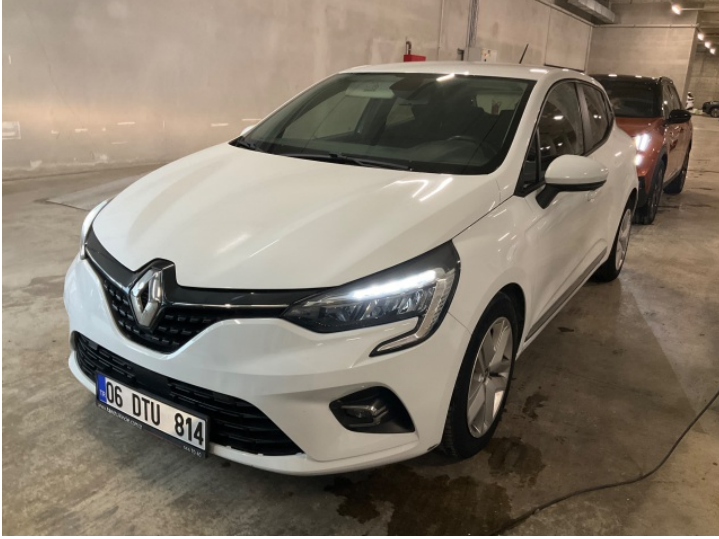
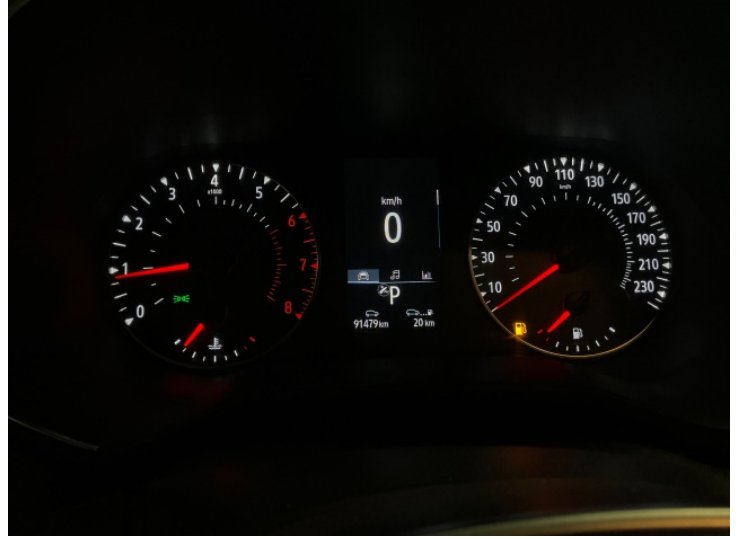
## Araç Resimleri

Kapı, sağ ön, Kapı bandı > Çizik

Dikiz aynası, sağ, Dış dikiz aynası kapağı > Çizik

Arka lambalar, Arka lamba camı, sol > Çizik

Tampon, ön, Ön tampon > Çizik
