# Full Plus Ekspertiz

## 06CDV768

Renault Clio-V 1.0 TCe 100

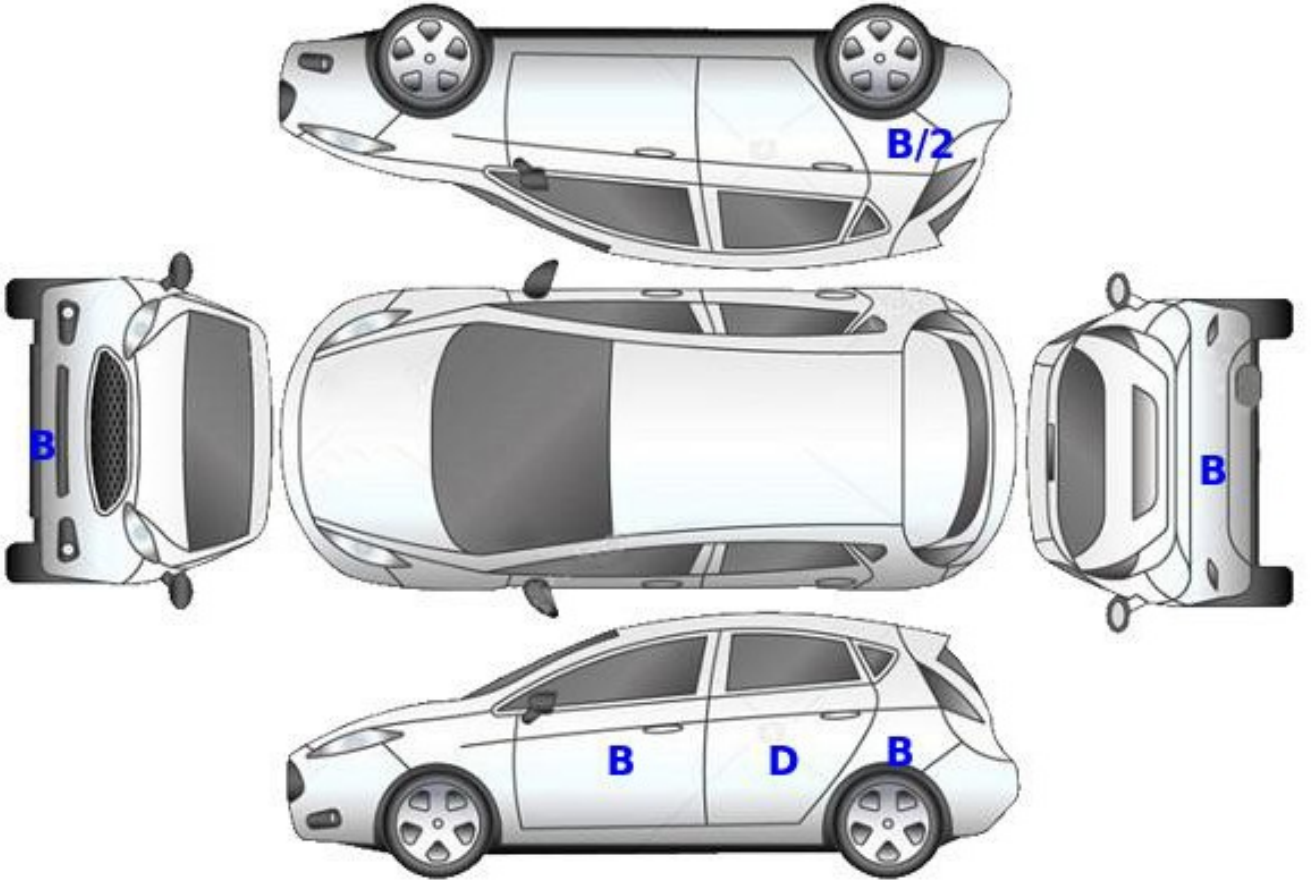
## Kaporta Kontrolü(Değişmiş Boyanmış kontrolü)

**B: Boyalı**

**B/2: Lokal Boyalı**

**D: Değişmiş**

| Parça Grubu | Parça ve Hasar |
|---|---|
| Marşbiyel, sağ | Marşbiyel, sağ - Boyalı |
| Marşbiyel, sol | Marşbiyel, sol - Değişmiş |
| Kaporta | Sol Üst Frangart - Lokal Boya |
| Kaporta | B-direk, sol - Lokal Boya |

Sol marşbiyel sol arka çamurluk ağız birleşim kısmına kadar değişmiş. Araç teknik spesifikasyonu gereği DYNO testi yapılamamıştır.

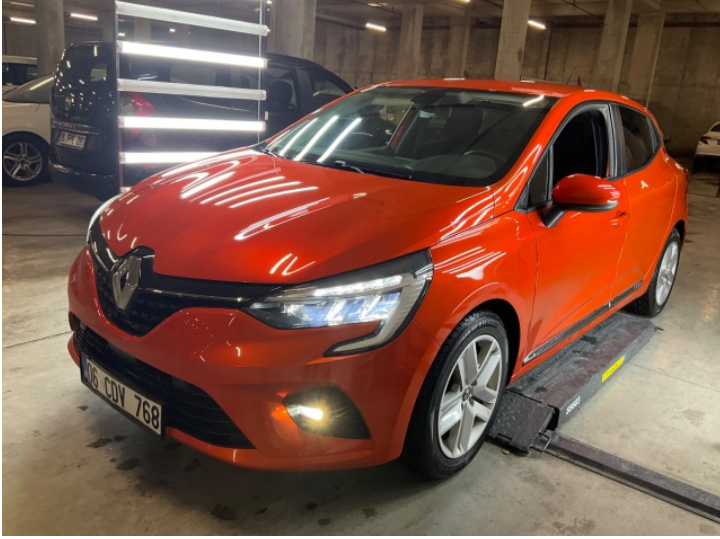
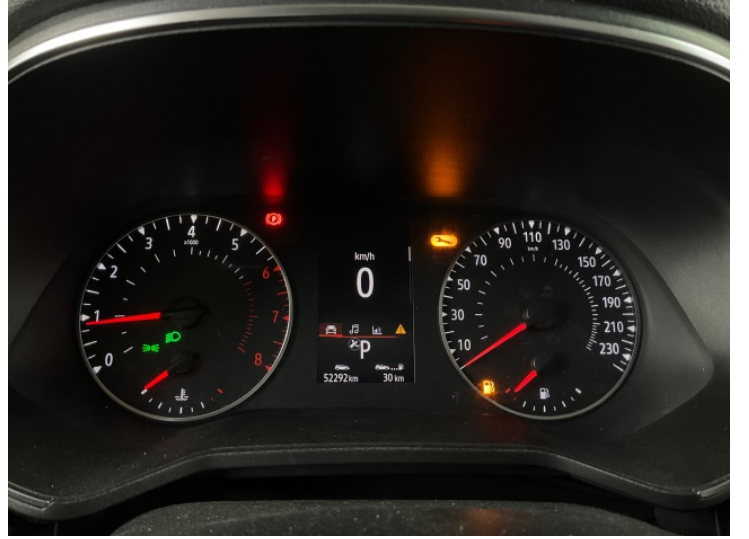
## Araç Resimleri

Kapı, sağ arka, Kapı, sağ arka  
> Standart Dışı Onarım

Kaporta, C-direk, sol >  
Değişmiş

Motor kaputu, Dayama  
çubuğu/Amortisör >  
Sabitlemesi Hatalı

Motor, Bakım > Uyarı Lambası  
Yanıyor
