# Full Plus Ekspertiz

## 06BYL374

| Marka | Renault | Motor Hacmi | 999cc |
| Rengi | BEYAZ | Model | Clio |

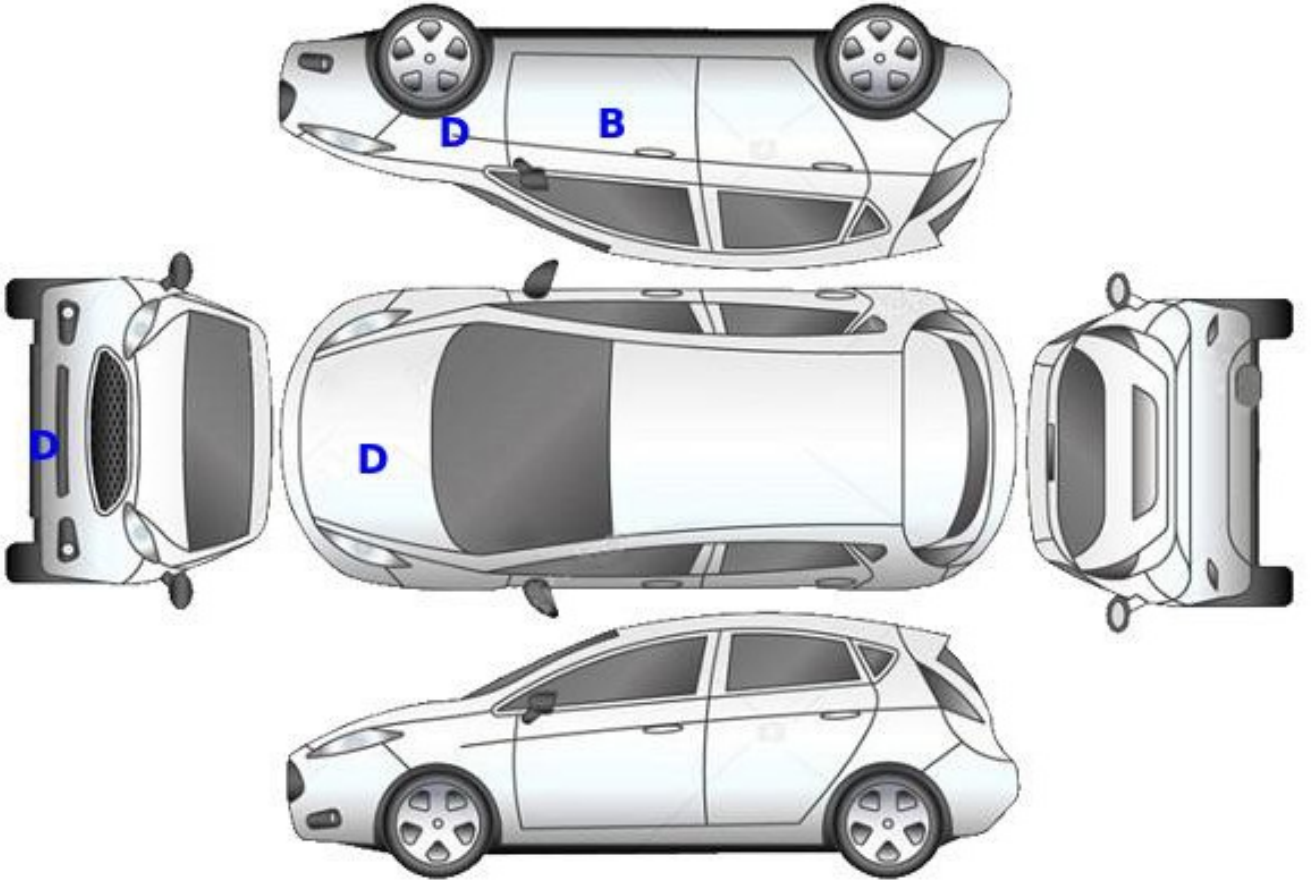
## Kaporta Kontrolü(Değişmiş Boyanmış kontrolü)

**B: Boyalı**

**B/2: Lokal Boyalı**

**D: Değişmiş**

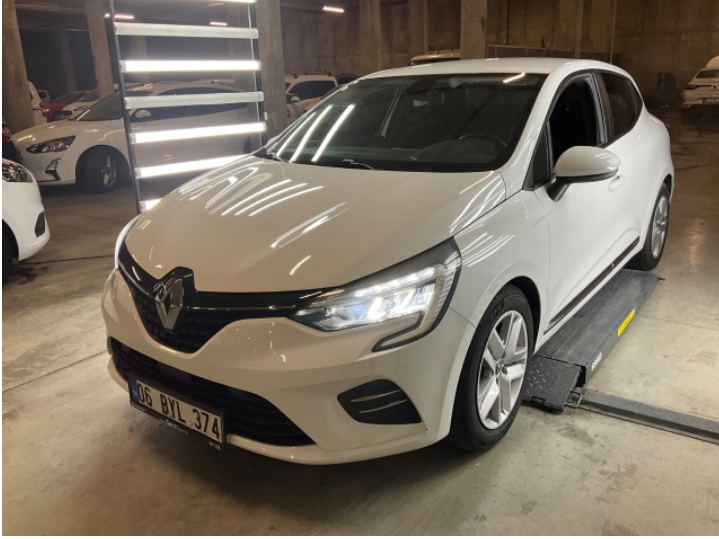
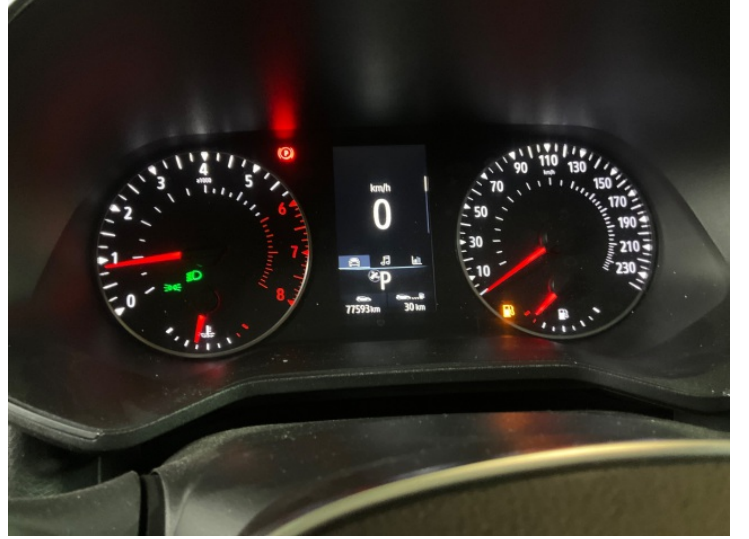
## Araç Resimleri

## Vuruk

Kapı, sağ arka, Kapı, sağ arka  
> Ezik

Çamurluk, sağ arka, Çamurluk,  
sağ arka > Ezik

Marşbiyel, sol, Marşbiyel, sol >  
Ezik
