# Full Plus Ekspertiz

## 06CTL462

| Plaka | 06CTL462 | Şanzıman Tipi | Otomatik |
| Marka | Renault | Motor Hacmi | 999cc |

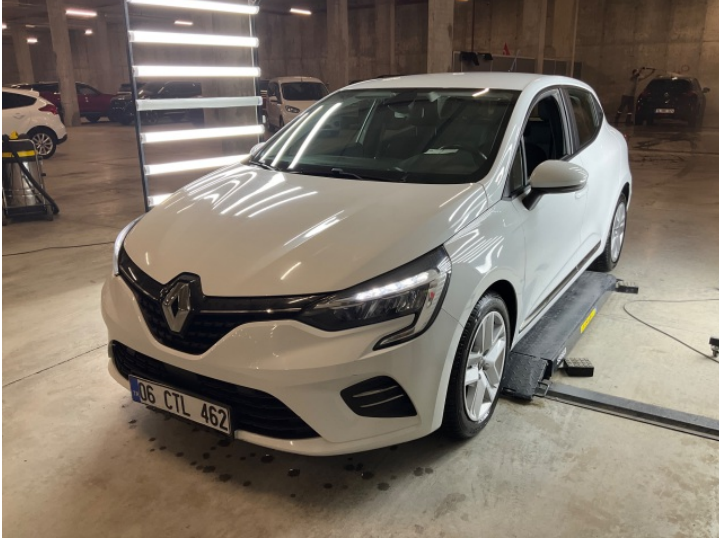
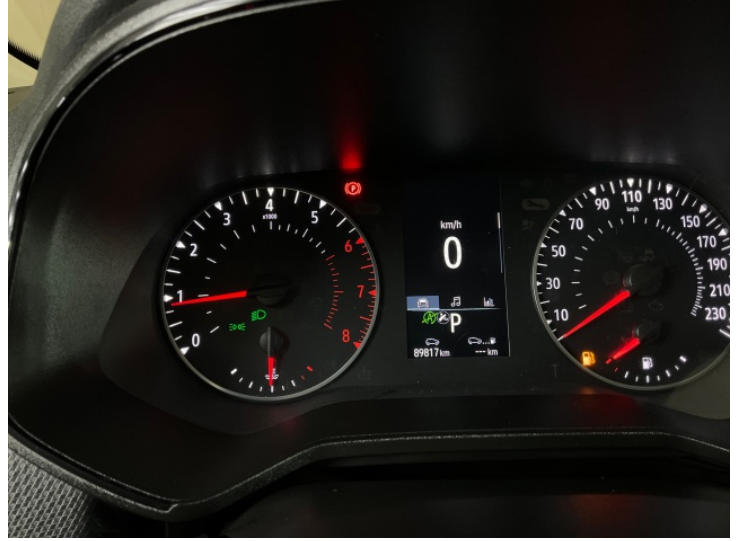
## Araç Resimleri

## Çizik

Tampon, arka, Arka tampon > Çizik

Tampon, ön, Ön tampon > Çizik

## Vuruk

Çamurluk, sağ, Çamurluk, sağ > Ezik
