# Full Plus Ekspertiz

## 06DLY956

| Marka | Renault | Motor Hacmi | 999cc |
| Rengi | BEYAZ | Model | Clio |

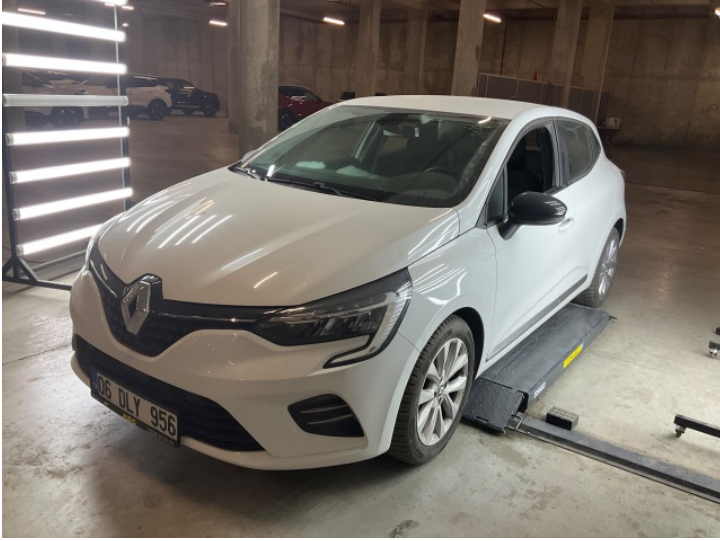
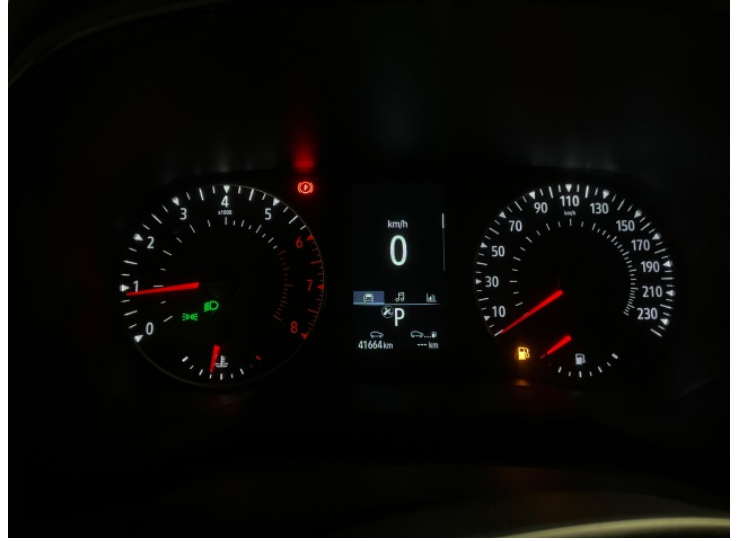
## Araç Resimleri

Çamurluk, sol arka, Çamurluk, sol arka > Çizik

Dikiz aynası, sağ, Dış dikiz aynası kapağı > Çizik

Dikiz aynası, sol, Dış dikiz aynası kapağı > Çizik

Tampon, ön, Ön tampon > Çizik

Arka bölüm, Bagaj havuzu > Ezik

Arka bölüm, Arka sac/panel > Ezik
