# Full Plus Ekspertiz

## 06DPP423

| Rengi | MAVİ | Model | Clio |

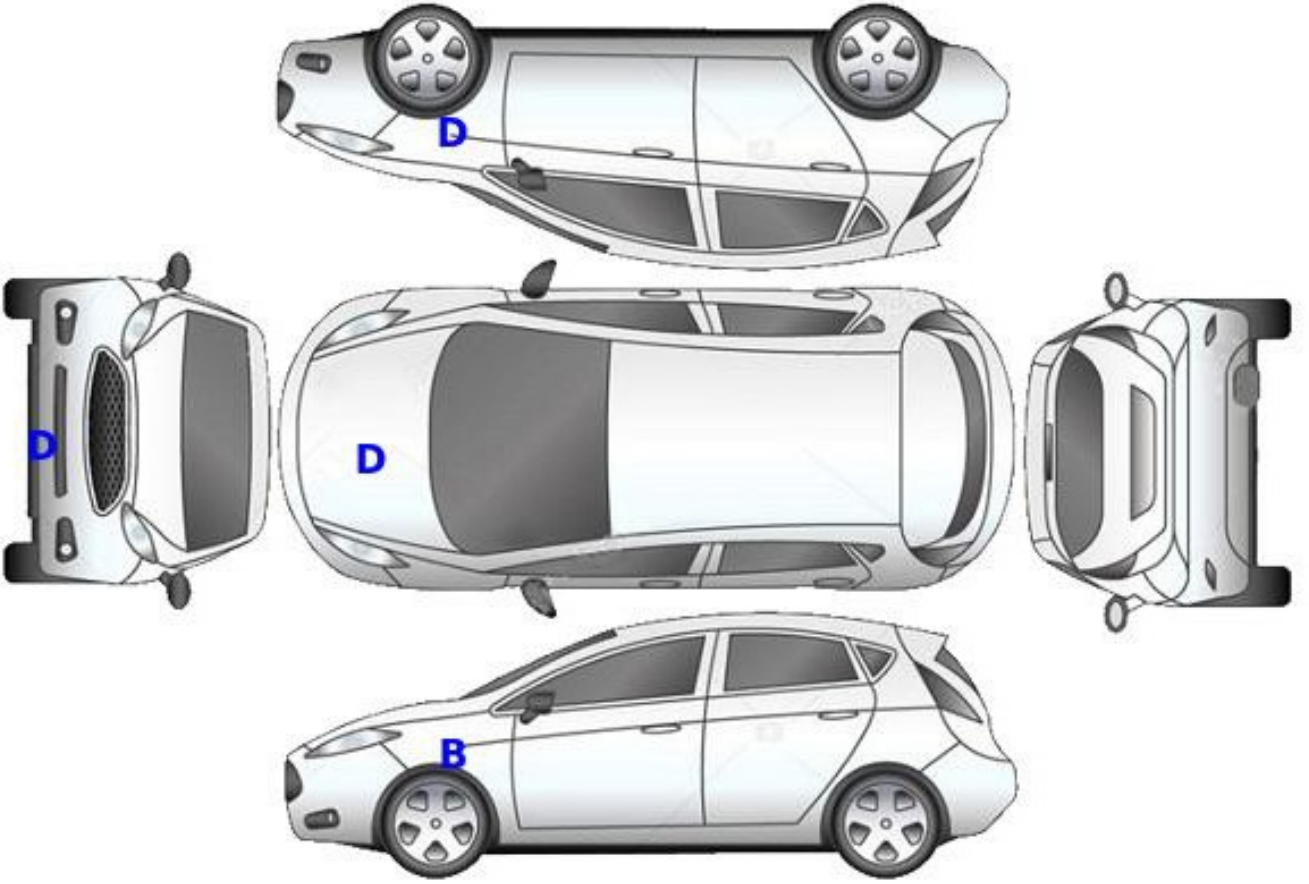
## Kaporta Kontrolü(Değişmiş Boyanmış kontrolü)

**B: Boyalı**

**B/2: Lokal Boyalı**

**D: Değişmiş**

Ön cam direği, sağ - Lokal Boya

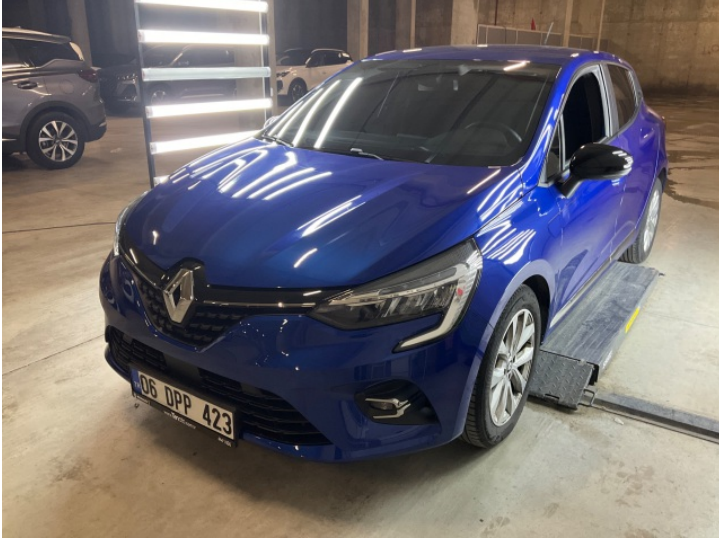
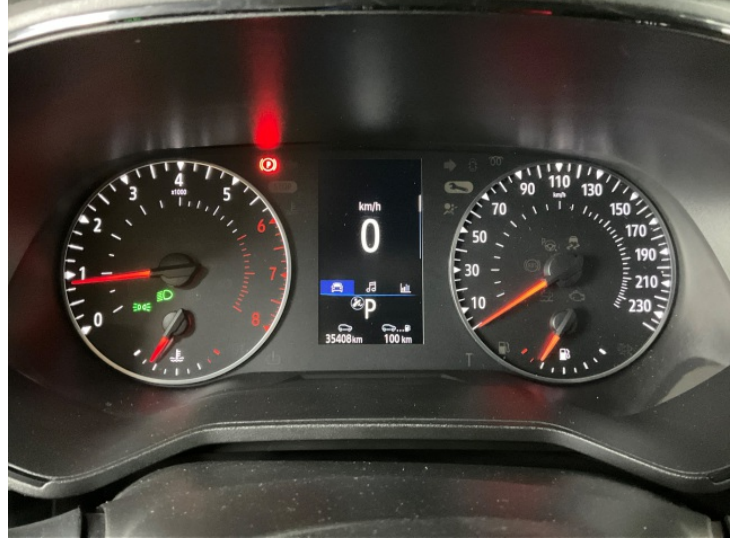
## Araç Resimleri

Çamurluk, sol, Davlumbaz > Kırılmış

Marşbiyel, sol, Marşbiyel, sol > Hasarlı

Tavan, Tavan > Yakıcı Madde ile Zarar Görmüş

Döşemeler/Kapaklar, Döşemeler/Kapaklar > Kirlenmiş

Döşemeler/Kapaklar, Döşemeler/Kapaklar > Yakıcı Madde ile Zarar Görmüş

Taban, Paspaslar > Sökülmüş-Yok
