# Full Plus Ekspertiz

## 06COM532

## Kaporta Kontrolü(Değişmiş Boyanmış kontrolü)

Renault Clio-V 1.0 TCe 90

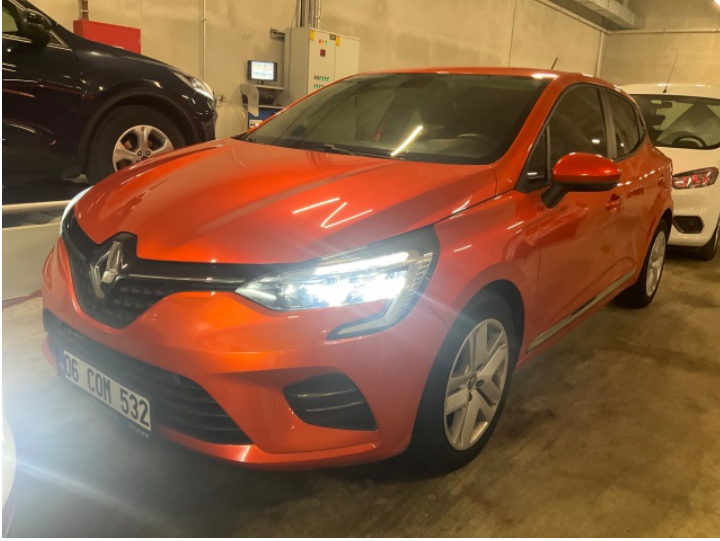
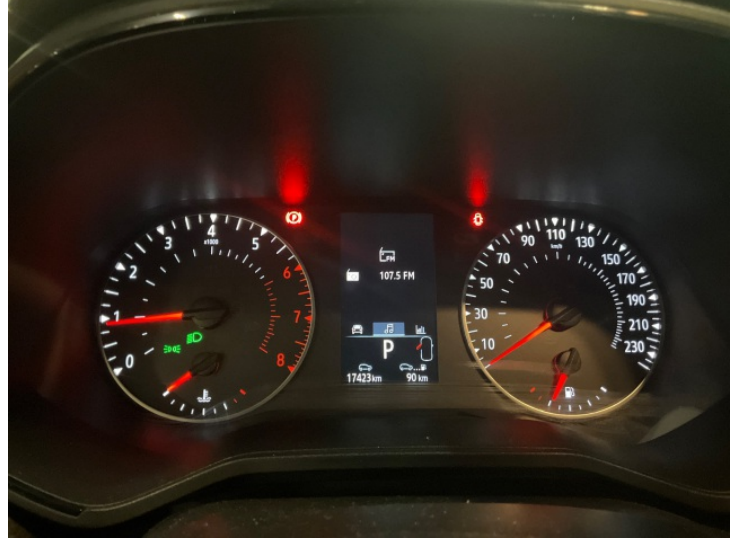
## Araç Resimleri

Dikiz aynası, sağ, Dış dikiz aynası kapağı > Çizik

Tampon, arka, Arka tampon > Çizik

Çamurluk, sol arka, Çamurluk, sol arka > Çizik

Kapı, sol arka, Kapı, sol arka > Çizik
