# Full Plus Ekspertiz

## 06CUD760

| Motor Hacmi | 999cc | Marka | Renault |
| Rengi | BEYAZ | Model | Clio |

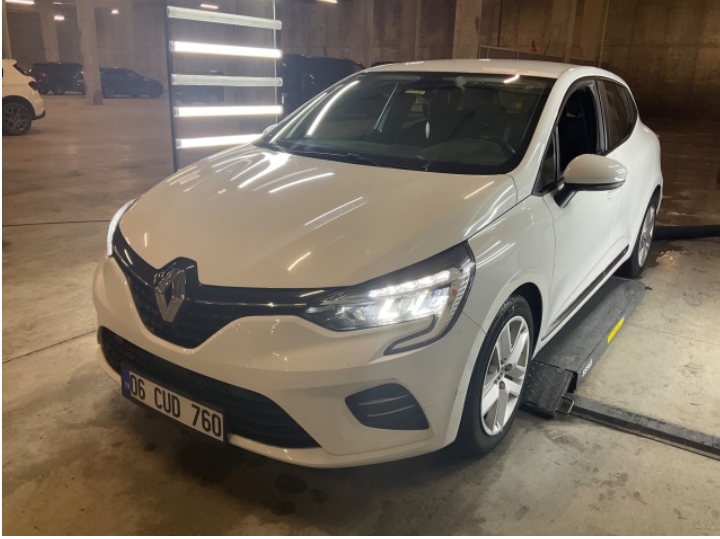
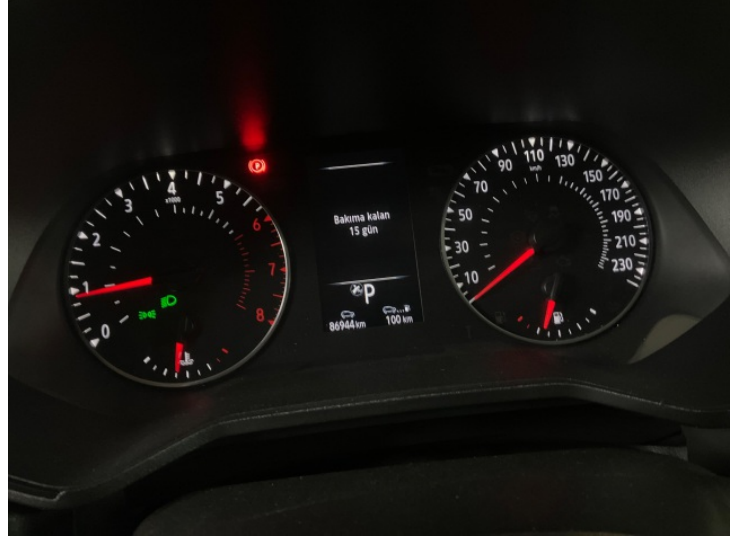
## Araç Resimleri

Tampon, ön, Ön tampon > Çizik

Tampon, arka, Arka tampon > Çizik

Bagaj kapağı/kapısı, Bagaj kapısı > Çizik
