# Full Plus Ekspertiz

## 06EHS035

<b>Plaka</b>	06EHS035	<b>Şanzıman Tipi</b>	Otomatik
<b>KM</b>	49653	<b>Yakıt Cinsi</b>	Benzin
<b>Şase</b>	VF1RJA00870896499	<b>Motor Gücü</b>	67 kw
<b>Motor Hacmi</b>	999cc	<b>Marka</b>	Renault
<b>Rengi</b>	MAVİ	<b>Model</b>	Clio
<b>İlk Tescil Tarihi</b>	11-05-2023	<b>Sonraki Muayene Tar.</b>	27-04-2026
<b>Model Yılı</b>	2023	<b>Araç Tipi</b>	Hatchback
<b>Ruhsat Sahibi</b>	TAN OTO	<b>Kapı Sayısı</b>	5 Kapı

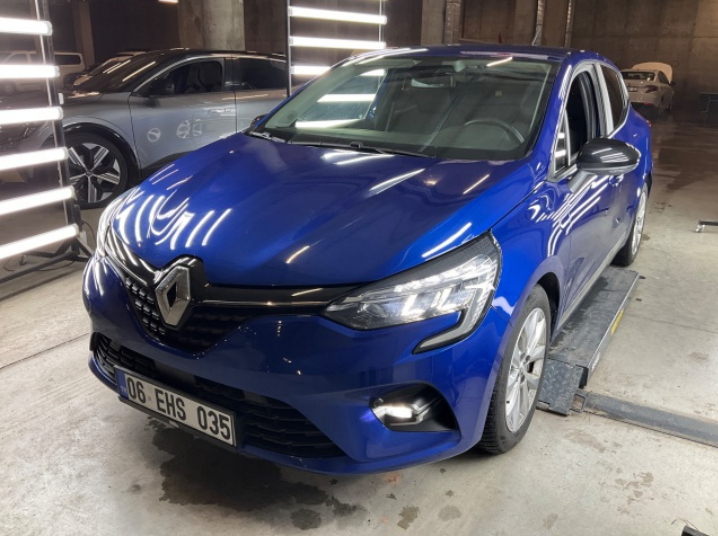
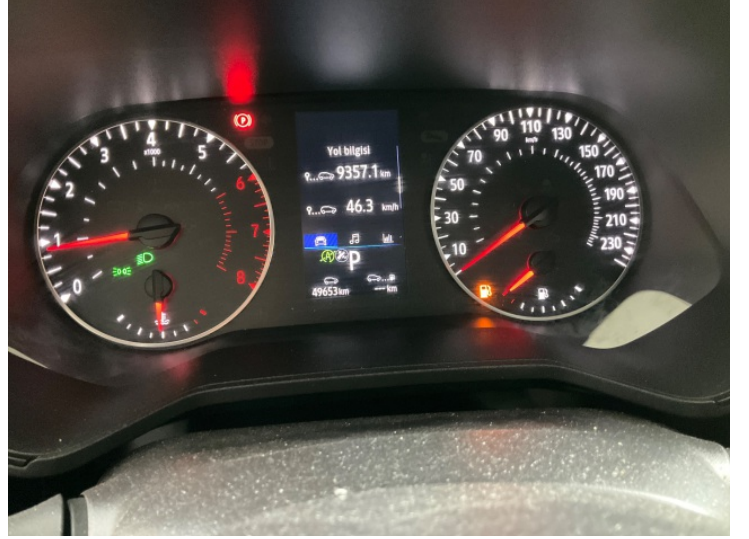
## Araç Resimleri

## Çizik

Tampon, ön, Ön tampon >  
Çizik

Tampon, arka, Arka tampon >  
Çizik

## Vuruk

Kapı, sol ön, Kapı, sol ön >  
Ezik
