# Full Plus Ekspertiz

## 06ETH654

<b>Plaka</b>	06ETH654	<b>Şanzıman Tipi</b>	Otomatik
<b>KM</b>	57748	<b>Yakıt Cinsi</b>	Benzin
<b>Şase</b>	VF1RJA00765494281	<b>Motor Gücü</b>	96 kw
<b>Marka</b>	Renault	<b>Motor Hacmi</b>	1332cc
<b>Rengi</b>	TAN OTO	<b>Model</b>	Clio
<b>İlk Tescil Tarihi</b>	18-06-2020	<b>Sonraki Muayene Tar.</b>	21-07-2027
<b>Model Yılı</b>	2020	<b>Araç Tipi</b>	Hatchback
<b>Ruhsat Sahibi</b>	TAN OTO	<b>Kapı Sayısı</b>	5 Kapı

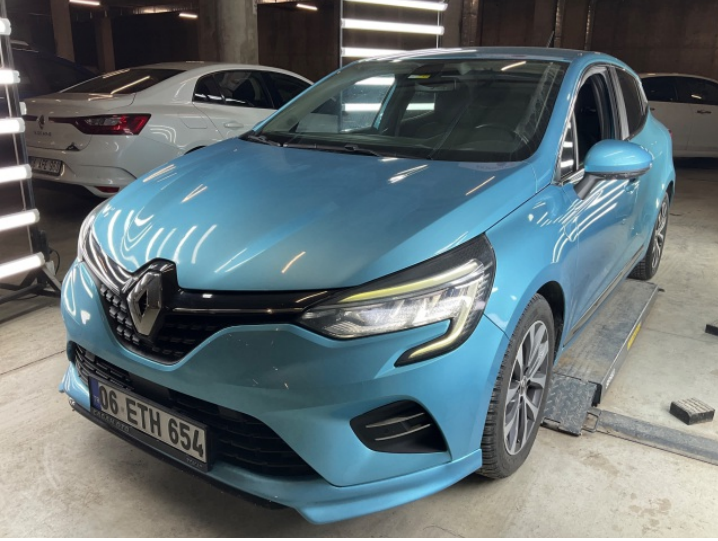
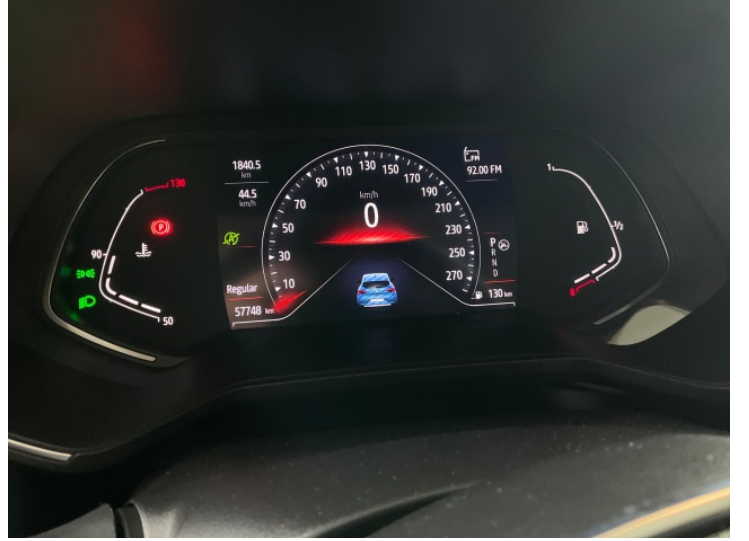
## Araç Resimleri

Kapı, sağ arka, Kapı, sağ arka  
> Çizik

Çamurluk, sağ arka, Çamurluk,  
sağ arka > Çizik

Tampon, ön, Ön tampon >  
Ezic

Tampon, arka, Arka tampon >  
Ezic
