# Full Plus Ekspertiz

## 06BIH661

| Plaka | 06BIH661 | Şanzıman Tipi | Otomatik |

Renault Clio-1V 1.5 dCi

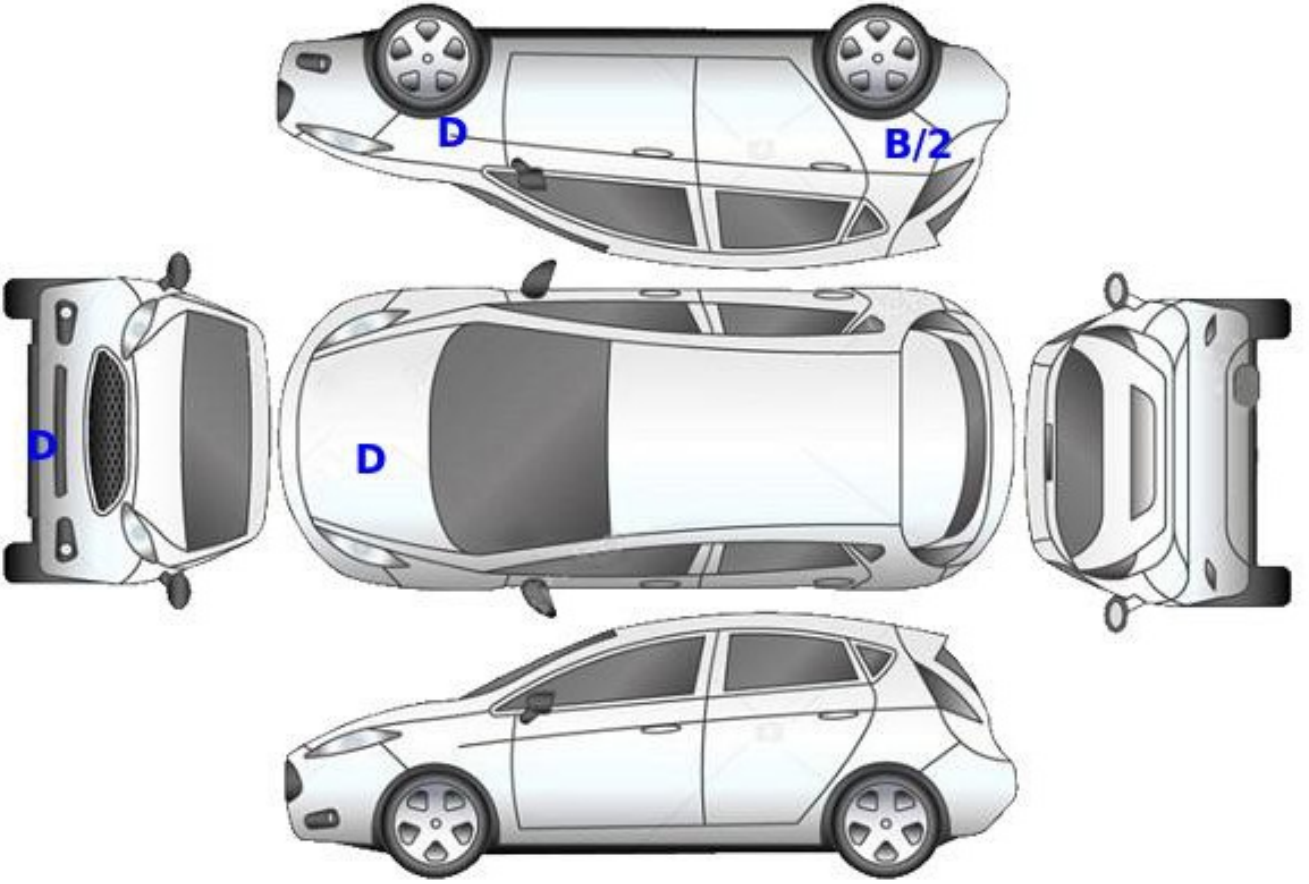
## Kaporta Kontrolü(Değişmiş Boyanmış kontrolü)

**B: Boyalı**

**B/2: Lokal Boyalı**

**D: Değişmiş**

Marşbiyel, sağ - Lokal Boya
