Full Plus Ekspertiz

06CDT188

Plaka	06CDT188	Şanzıman Tipi	Manuel
KM	154014	Yakıt Cinsi	Benzin + Lpg
Şase	VF1R9800166022086	Motor Gücü	66 kw
Marka	Renault	Motor Hacmi	898cc
Rengi	BEYAZ	Model	Clio
İlk Tescil Tarihi	02-10-2020	Sonraki Muayene Tar.	aN-aN-0NaN
Model Yılı	2020	Araç Tipi	Station Wagon
Ruhsat Sahibi	BÜLENT CANLI	Kapı Sayısı	5 Kapı

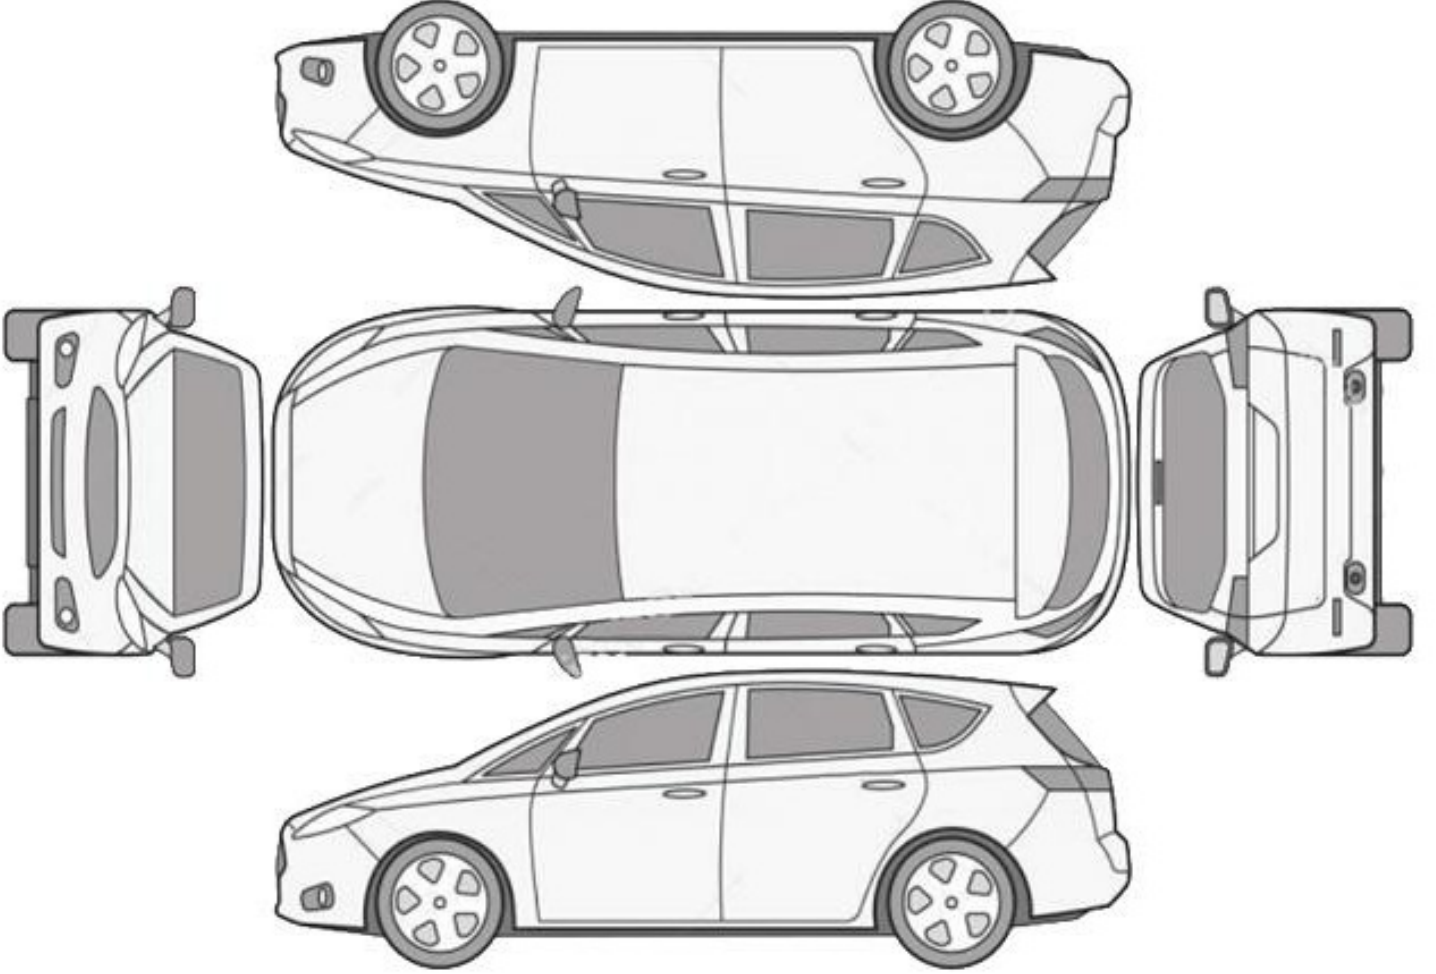
Kaporta Kontrolü(Değişmiş Boyanmış kontrolü)

*****Araçta değişmiş ve boyanmış parça bulunmamaktadır*****

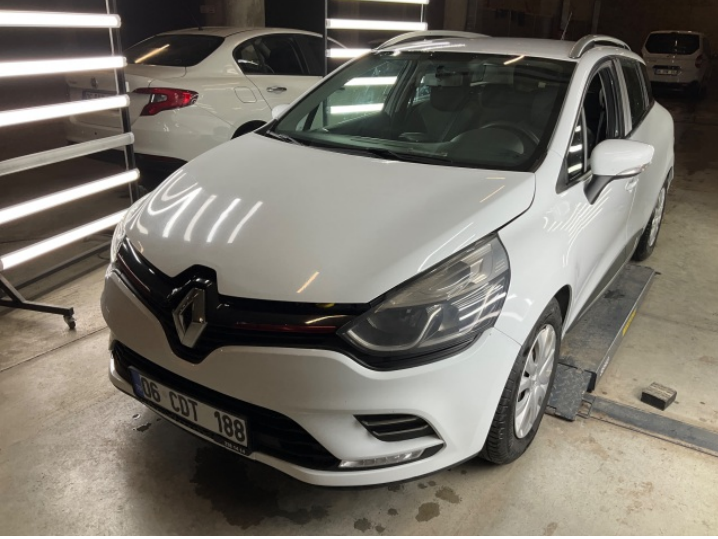
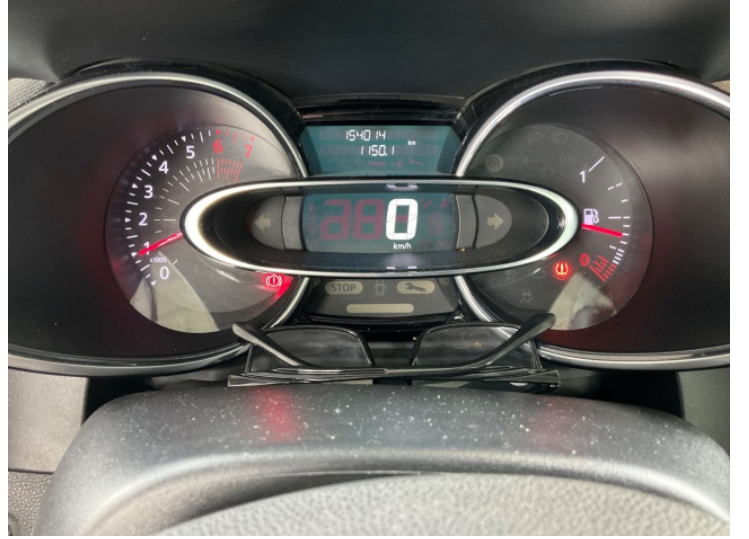
Araç Resimleri

Çizik

Dikiz aynası, sağ, Dış dikiz aynası kapağı > Çizik

Tampon, arka, Arka tampon > Çizik

Tampon, ön, Ön tampon > Çizik

Döşemeler/Kapaklar, Döşemeler/Kapaklar > Çizik
