# Full Plus Ekspertiz

## 06EZL541

| Rengi | BEYAZ | Model | Duster |

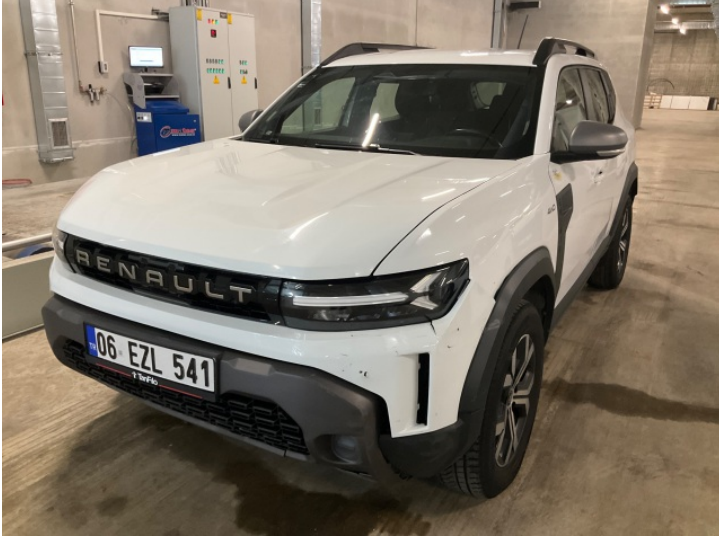
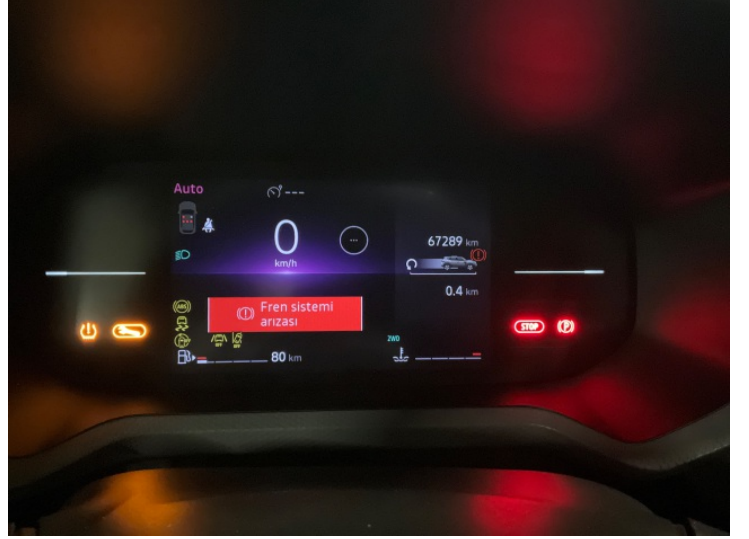
## Araç Resimleri

## Çizik

Döşemeler/Kapaklar,  
Döşemeler/Kapaklar > Çizik

Çamurluk, sol, Nikelaj, ızgara >  
Çizik

## Vuruk

Tavan, Tavan > Ezik

Çamurluk, sol, Çamurluk, sol >  
Ezik
