# Full Plus Ekspertiz

## 06EMH849

| Rengi | YEŞİL | Model | Duster |

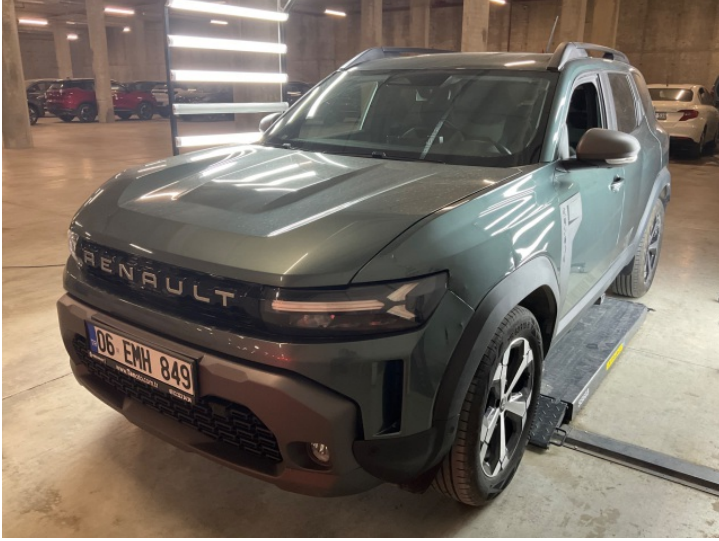
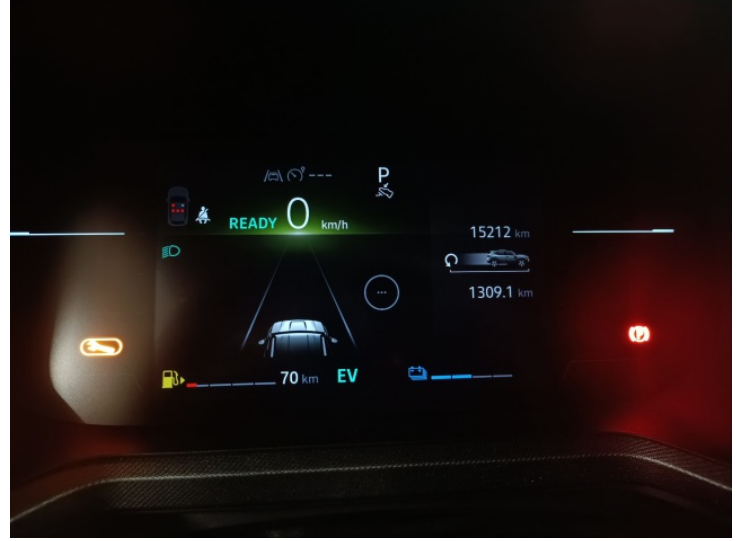
## Araç Resimleri

Kapı, sol arka, Kapı, sol arka > Ezik

Çamurluk, sol, Çamurluk, sol > Hasarlı

Tampon, ön, Ön tampon > Hasarlı
