| Rapor No: | 06-01-1450187 | Araç Giriş Tarihi: | 27.12.2025 14:23 | Araç Çıkış Tarihi: | 27.12.2025 14:46 |

# Full Plus Ekspertiz

## 06DJK976

Renault Express 1.5 Blue dCi 95

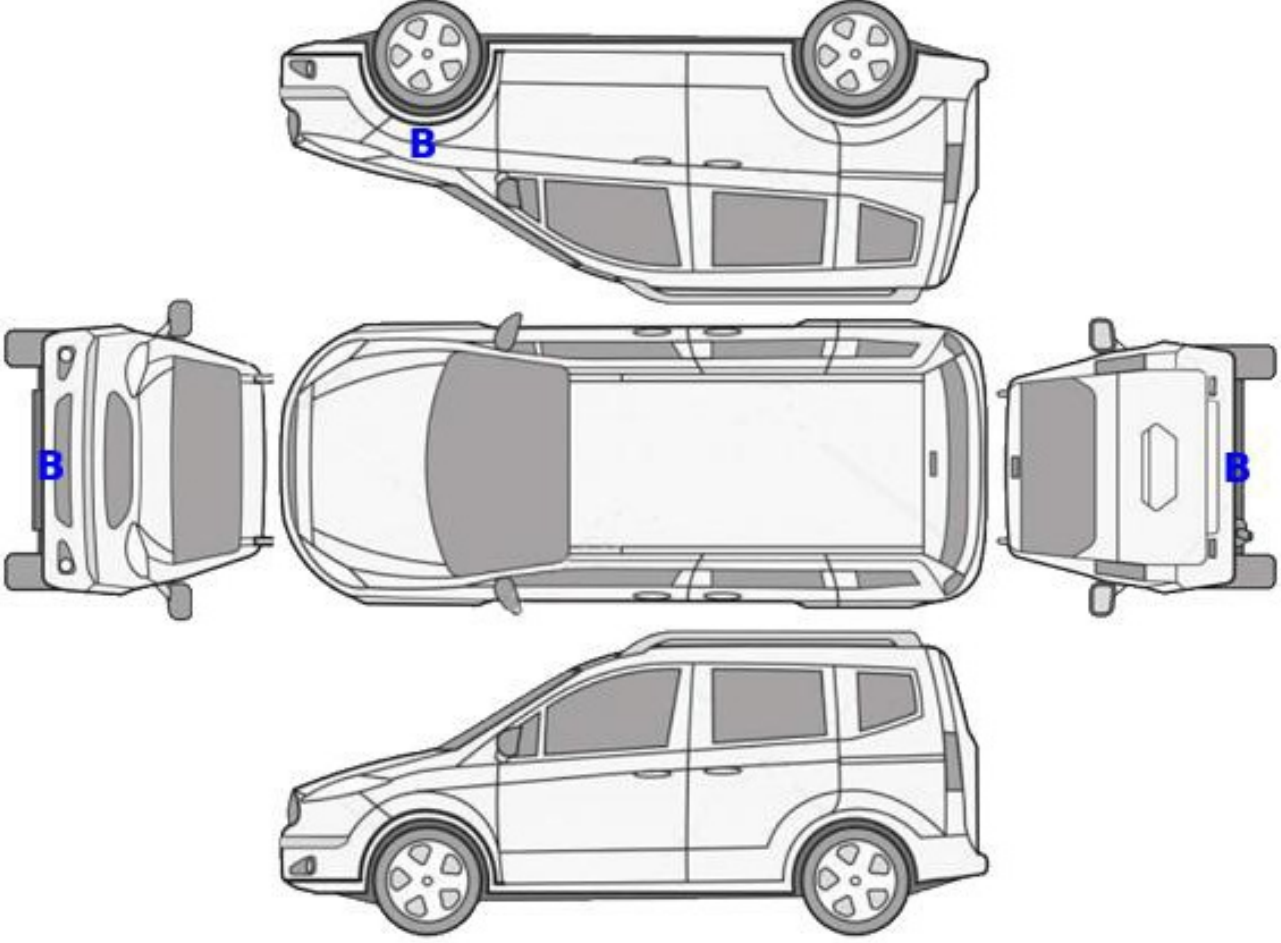
## Kaporta Kontrolü(Değişmiş Boyanmış kontrolü)

**B: Boyalı**

**B/2: Lokal Boyalı**

**D: Değişmiş**

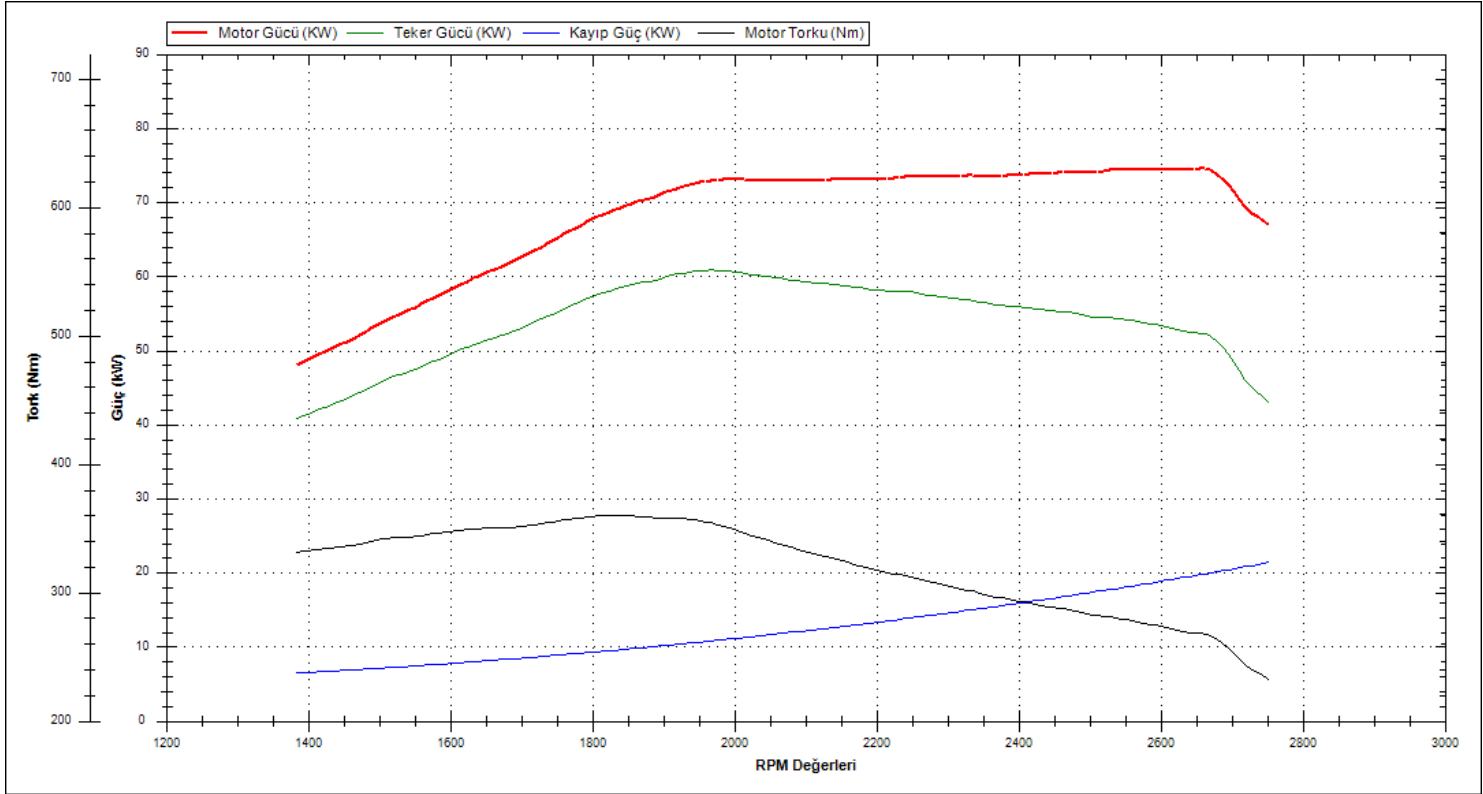
## RPM (Devir/dk) Grafiği

| Ölçülen Motor Torku | Teker Torku | Teker Gücü | Test Hızı |
| 352 | 301 | 59 | 152 |
| Ruhsat Verisi Güç | Test Sonucu Güç | Kayıp Güç | Performans % |
| 70 | 71 | 8 | 100,00 |

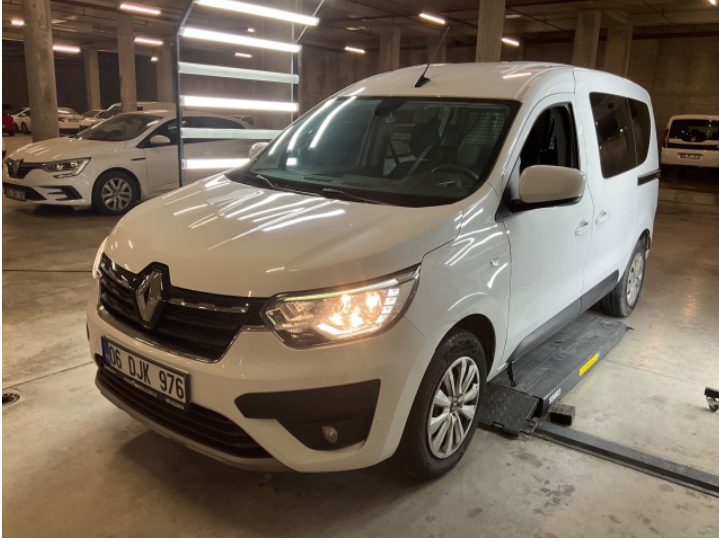
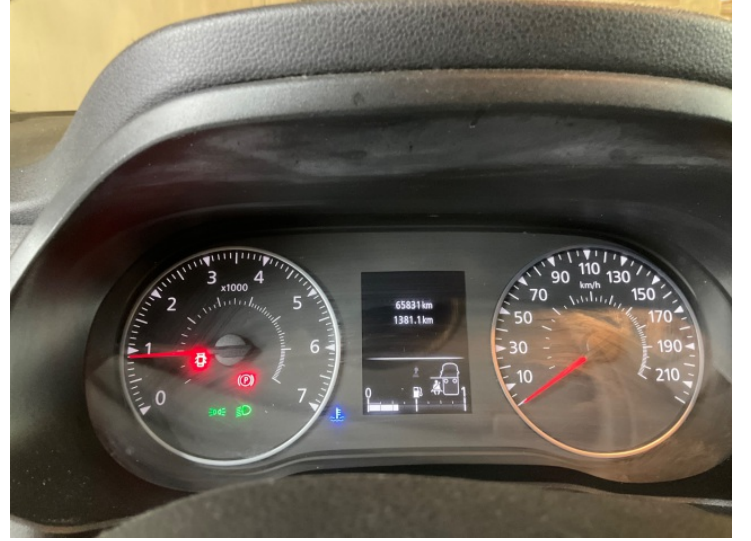
## Araç Resimleri

Tampon, ön, Ön tampon >  
Çizik

Tampon, arka, Arka tampon >  
Çizik

Kapı, sağ ön, Kapı, sağ ön >  
Ezik
