Full Plus Ekspertiz

Plaka	06DFA620	Şanzıman Tipi	Manuel
KM	82242	Yakıt Cinsi	Dizel
Şase	VF1RJK00869208727	Motor Gücü	70 kw
Marka	Renault	Motor Hacmi	1461cc
Rengi	BEYAZ	Model	Express
İlk Tescil Tarihi	22-08-2022	Sonraki Muayene Tar.	02-12-2026
Model Yılı	2022	Araç Tipi	Kombi (Camlıvan**)
Ruhsat Sahibi	TAN OTO	Kapı Sayısı	5 Kapı

Kaporta Kontrolü(Değişmiş Boyanmış kontrolü)

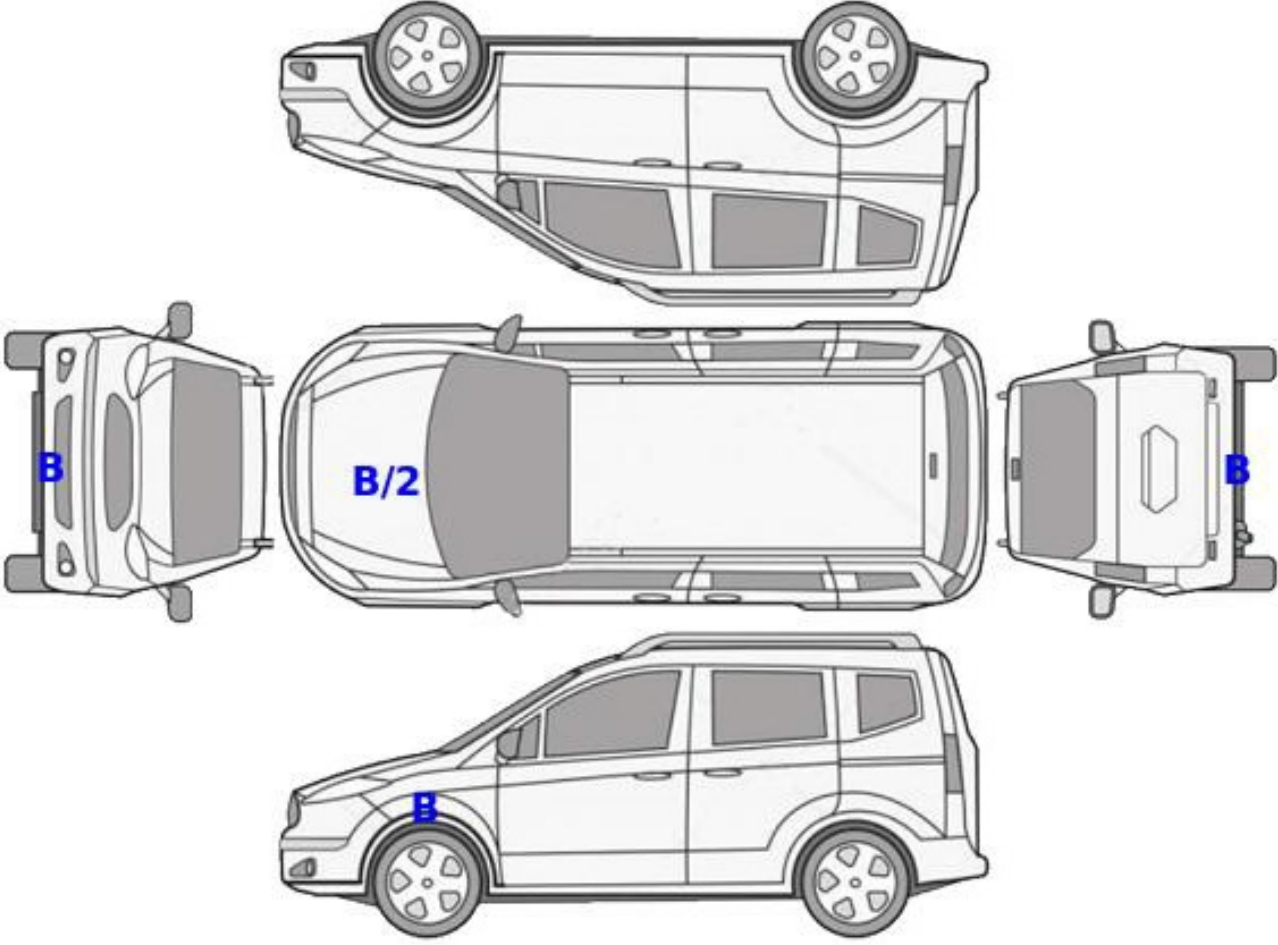
B: Boyalı

B/2: Lokal Boyalı

D: Değişmiş

Sol ön çamurluk işlemli boyalı. Sol ön kapı bağlantı civatalarında işlem mevcut. Tavan ön cam üstü, araç kapıları arka çamurluklar ve Sağ ön çamurlukta koruma folyosu olduğundan gözle boya kusur kontrolü yapılamadı.

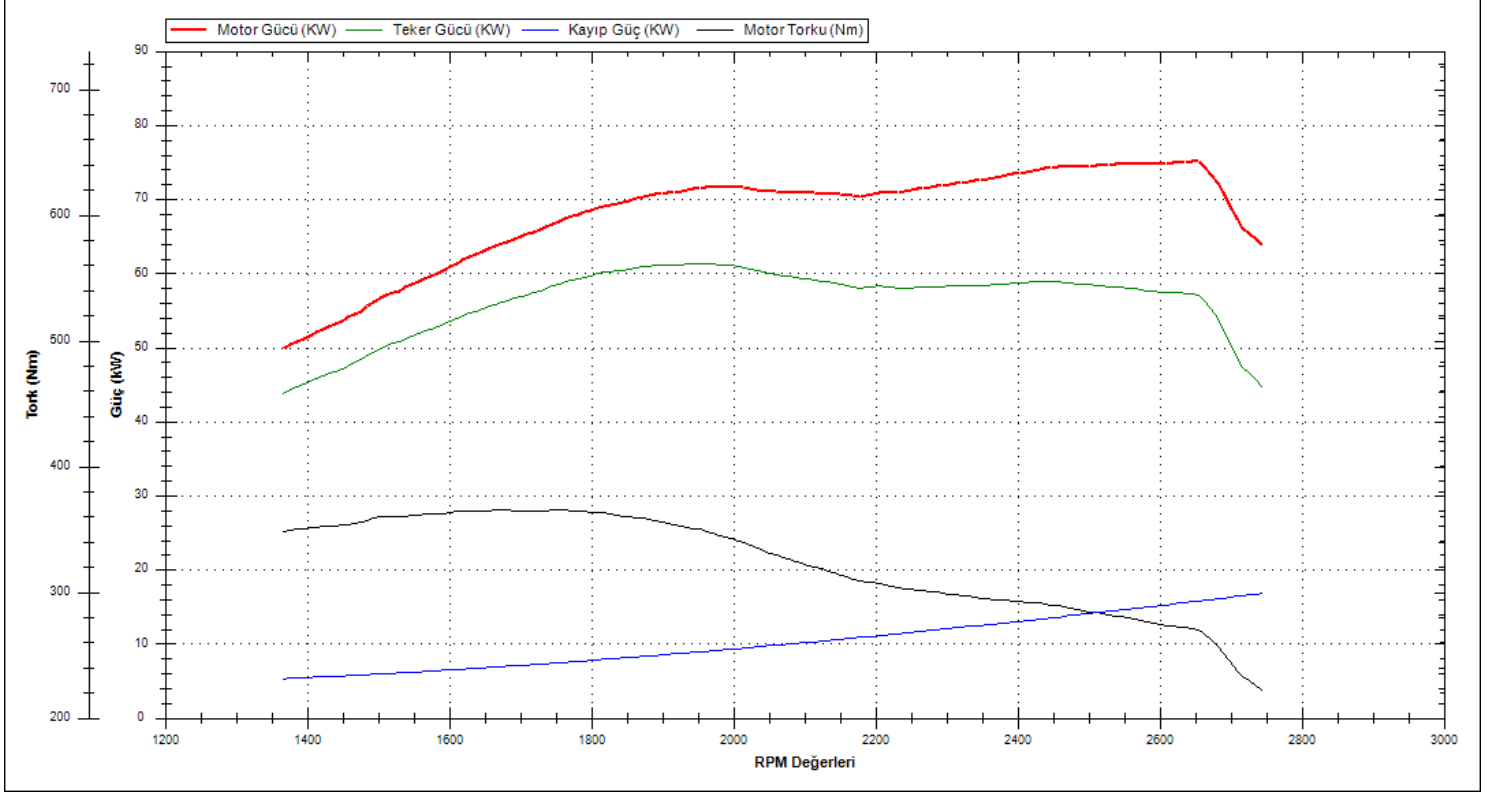
RPM (Devir/dk) Grafiği

Ölçülen Motor Torku 364 NM	Teker Torku 319 NM	Teker Gücü 61 KW	Test Hızı 159 km/h
Ruhsat Verisi Güç 70 KW	Test Sonucu Güç 75 KW	Kayıp Güç 16 KW	Performans % 100,00
