Z OTORİTE EKSPERTİZ OTOMOTİV GAYRİMENKUL TİC. A.Ş. D-Expert
Ankara Şaşmaz Şubesi Bahçekapı Mah.Sanayi Bulvarı No:4/B Şaşmaz
ankara0601@dexpert.com.tr 0312 278 81 82 ETİMESGUT ANKARA

Full Plus Ekspertiz

Plaka	34PC9918	Şanzıman Tipi	Otomatik
KM	177996	Yakıt Cinsi	Dizel
Şase	VF1LZLF0E54680624	Motor Gücü	81 kw
Motor Hacmi	1461cc	Marka	Renault
Rengi	BEYAZ	Model	Fluence
İlk Tescil Tarihi	03-02-2016	Sonraki Muayene Tar.	25-01-2027
Model Yılı	2016	Araç Tipi	Sedan
Ruhsat Sahibi	TAN OTO	Kapı Sayısı	4 Kapı

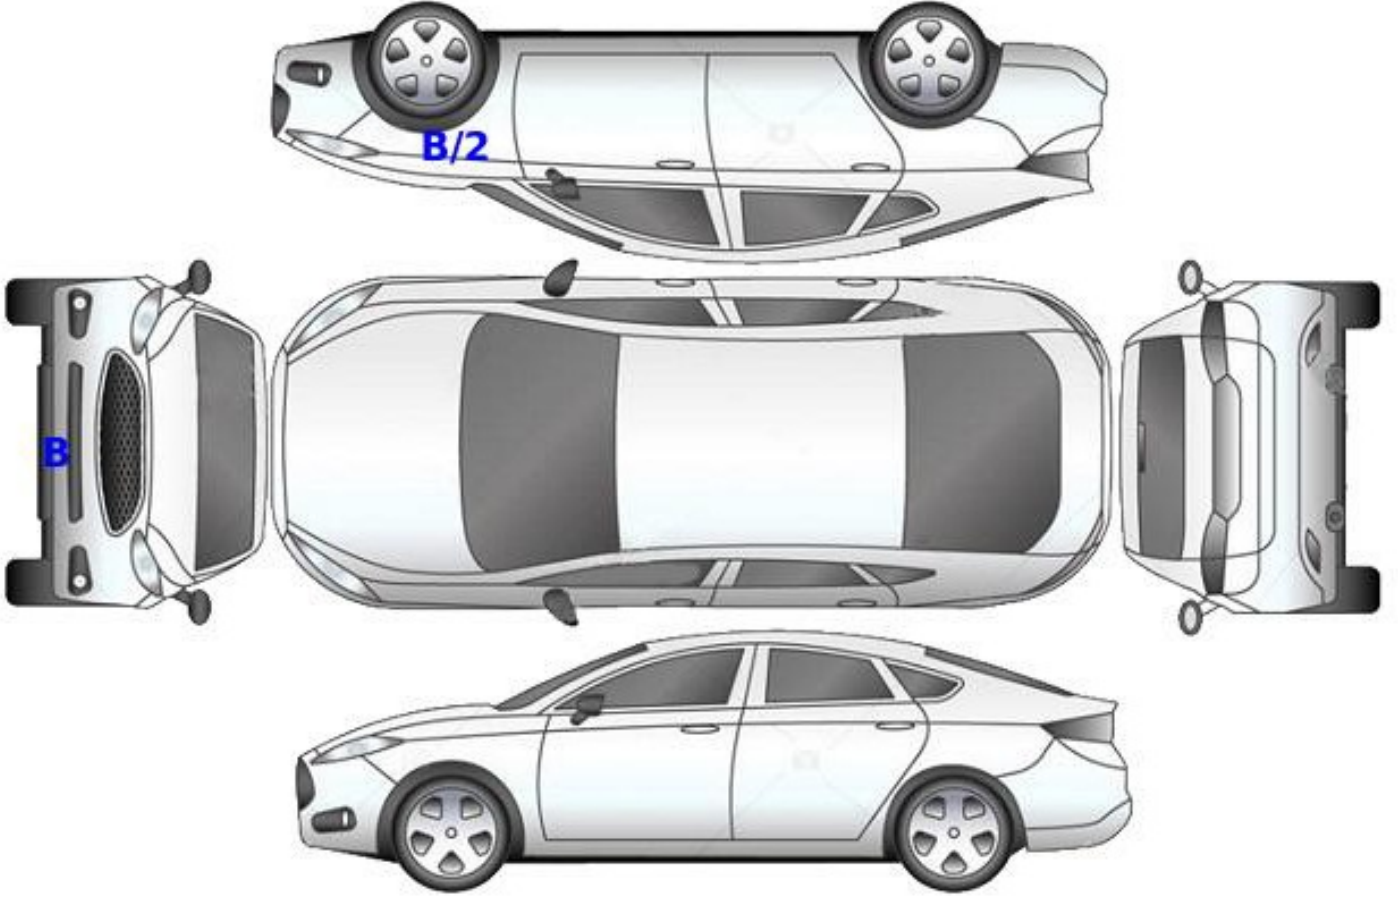
Kaporta Kontrolü(Değişmiş Boyanmış kontrolü)

B: Boyalı

B/2: Lokal Boyalı

D: Değişmiş

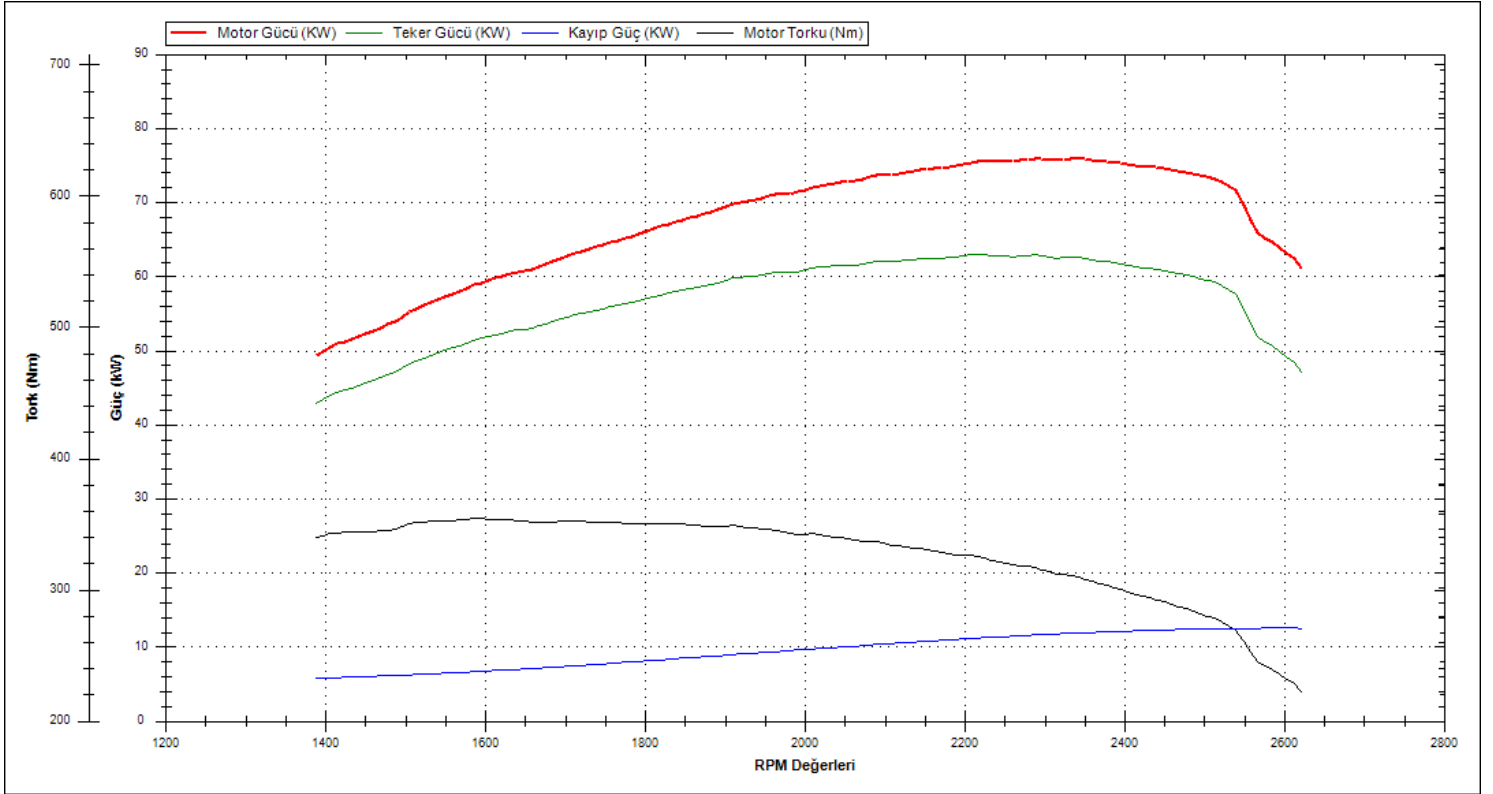
RPM (Devir/dk) Grafiği

Ölçülen Motor Torku 354 NM	Teker Torku 308 NM	Teker Gücü 62 KW	Test Hızı 140 km/h
Ruhsat Verisi Güç 81 KW	Test Sonucu Güç 75 KW	Kayıp Güç 12 KW	Performans % 92,59

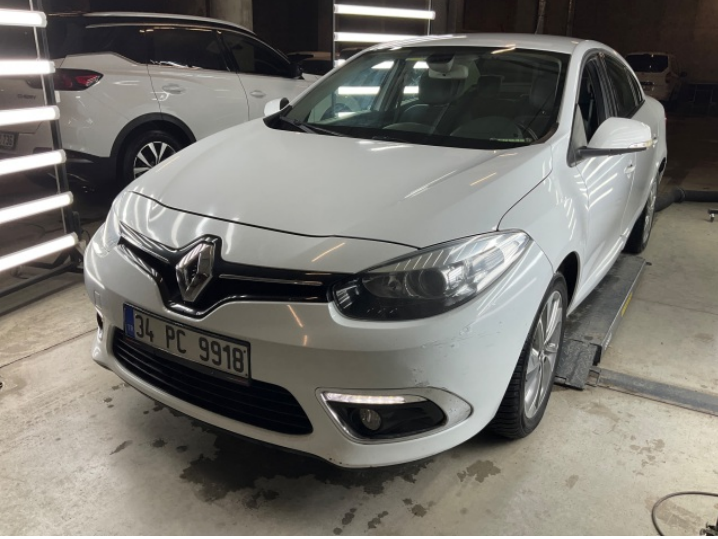
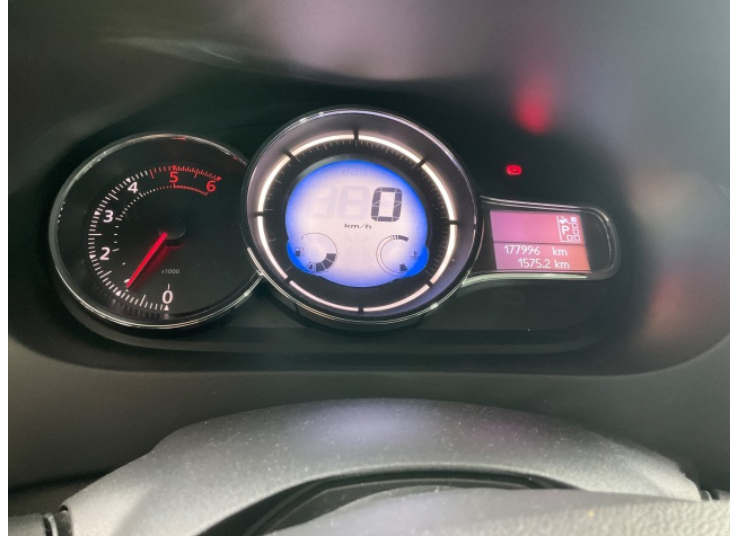
Araç Resimleri

Çizik

Çamurluk, sağ arka, Çamurluk, sağ arka > Çizik

Tampon, arka, Arka tampon > Çizik

Tampon, ön, Ön tampon > Çizik
