# Full Plus Ekspertiz

## 34EYM047

Plaka	34EYM047	Şanzıman Tipi	Otomatik
KM	168081	Yakıt Cinsi	Benzin
Şase	VF1RFE00764858231	Motor Gücü	117 kw
Marka	Renault	Motor Hacmi	1332cc
Rengi	BEYAZ	Model	Kadjar
İlk Tescil Tarihi	15-04-2020	Sonraki Muayene Tar.	18-12-2026
Model Yılı	2020	Araç Tipi	SUV (Station Wagon**)
Ruhsat Sahibi	TAN OTO	Kapı Sayısı	5 Kapı

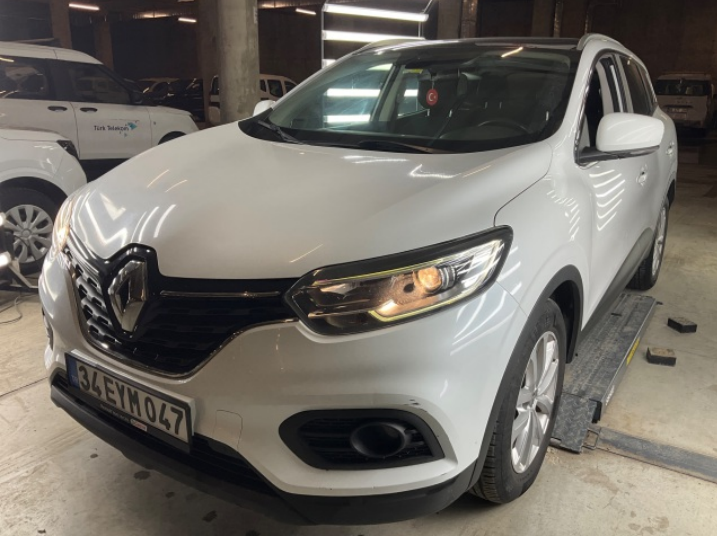
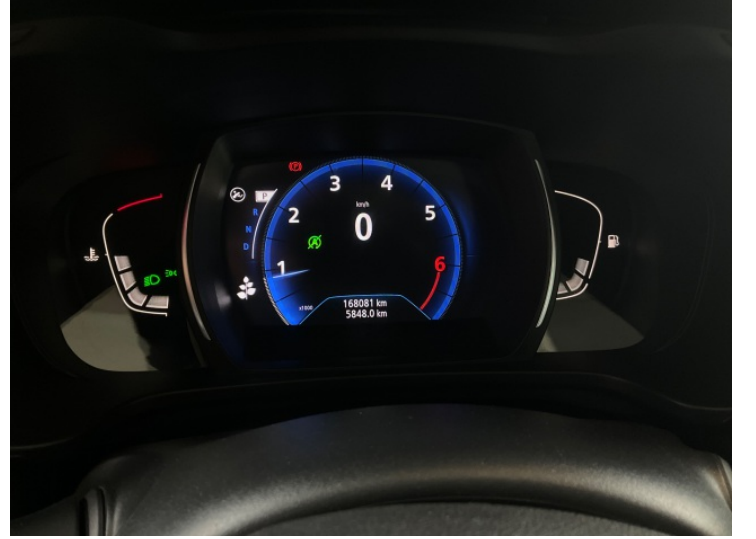
## Araç Resimleri

Kapı, sağ arka, Kapı, sağ arka  
> Çizik

Tampon, arka, Arka tampon >  
Çizik

Tampon, ön, Ön tampon >  
Ezik
