# Full Plus Ekspertiz

## 06ENU188

08.07.2026  
Arac:  
Renault Kangoo-III 1.3 TCe 130  
Motor kodu:  
H5H-490 (H4H-E4)  
Üretim yılı;  
Kilometre durumu:  
Lisans numarası :  
VIN:  
VF1RFK00573036467 (kumanda unitesinden okunan)  
Test edilmiş:

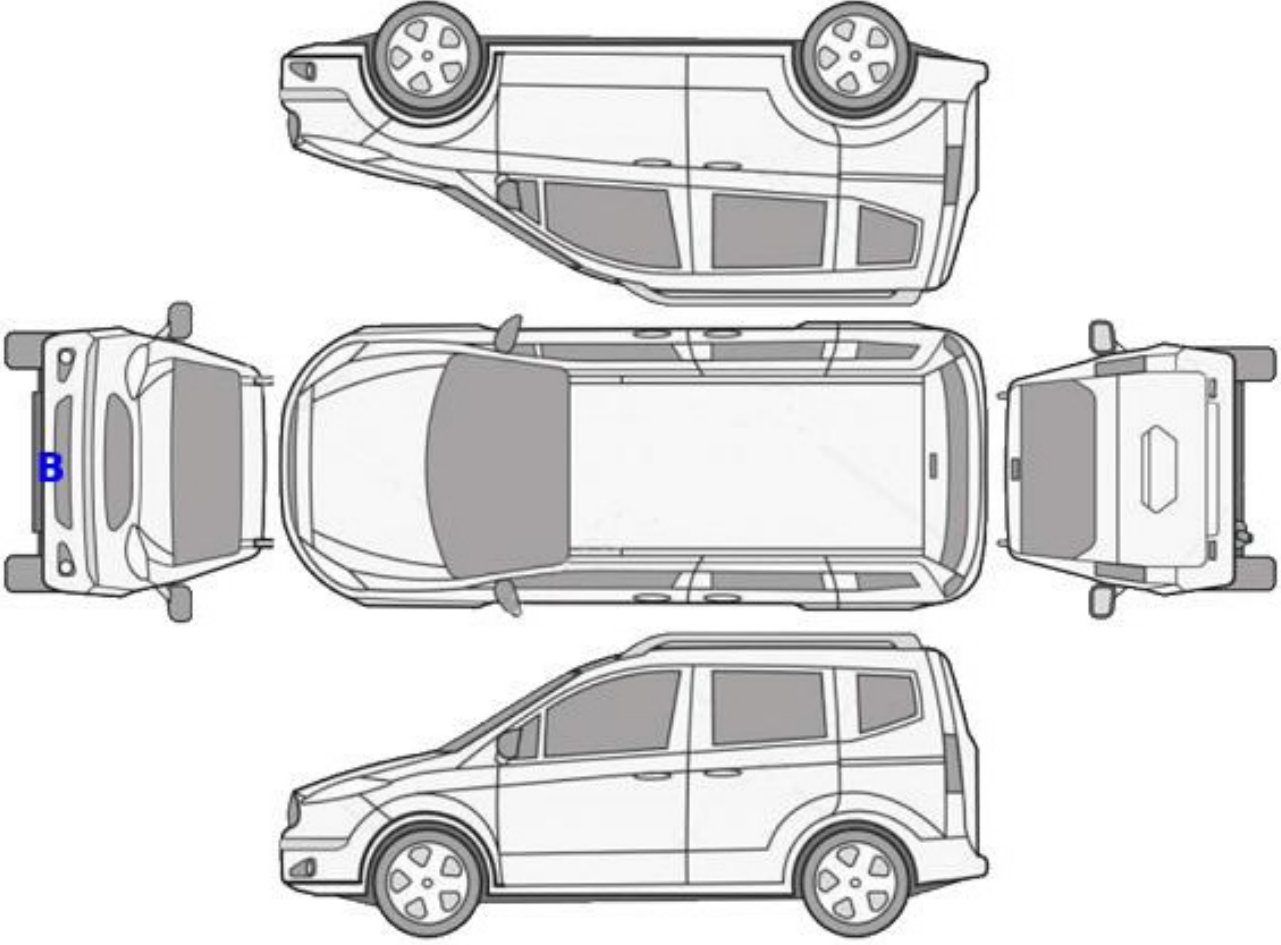
## Kaporta Kontrolü(Değişmiş Boyanmış kontrolü)

**B: Boyalı**

**B/2: Lokal Boyalı**

**D: Değişmiş**

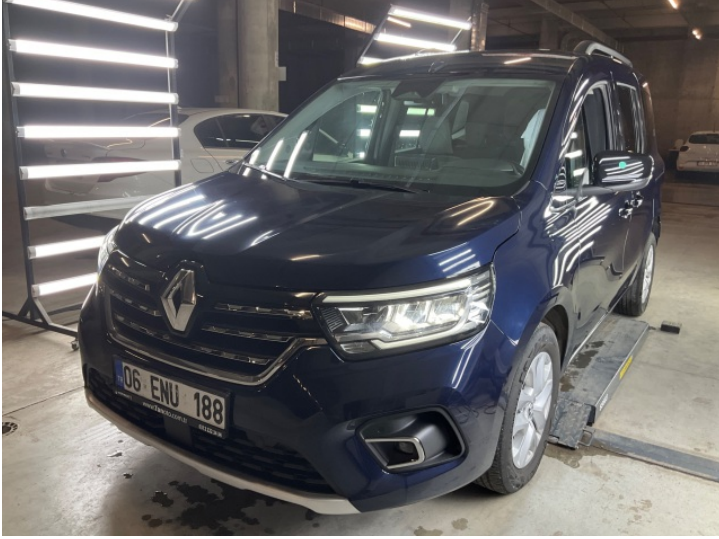
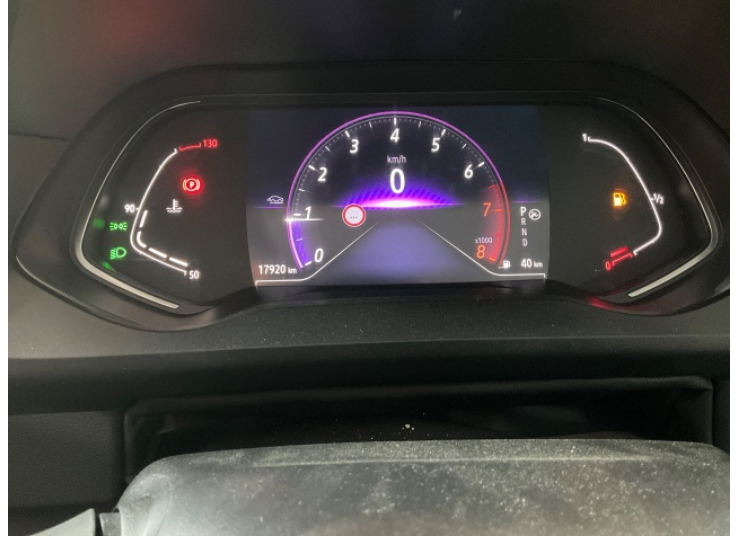
## Araç Resimleri

Çamurluk, sağ arka, Çamurluk, sağ arka > Çizik

Tampon, arka, Arka tampon > Çizik

Tampon, ön, Ön tampon > Çizik

Araç genelinde yüzeysel çizikler mevcut
