Rapor Tarihi: 11.02.2026 14:07 Bayi No: 0601 Sayfa: 1/12  
Rapor No: 06-01-1462874 Araç Giriş Tarihi: 11.02.2026 12:30 Araç Çıkış Tarihi: 11.02.2026 14:07  
Mersis No: 0309073518100001

# Full Plus Ekspertiz

## 34LD3361

Renault Laguna-III 1.5 dCi

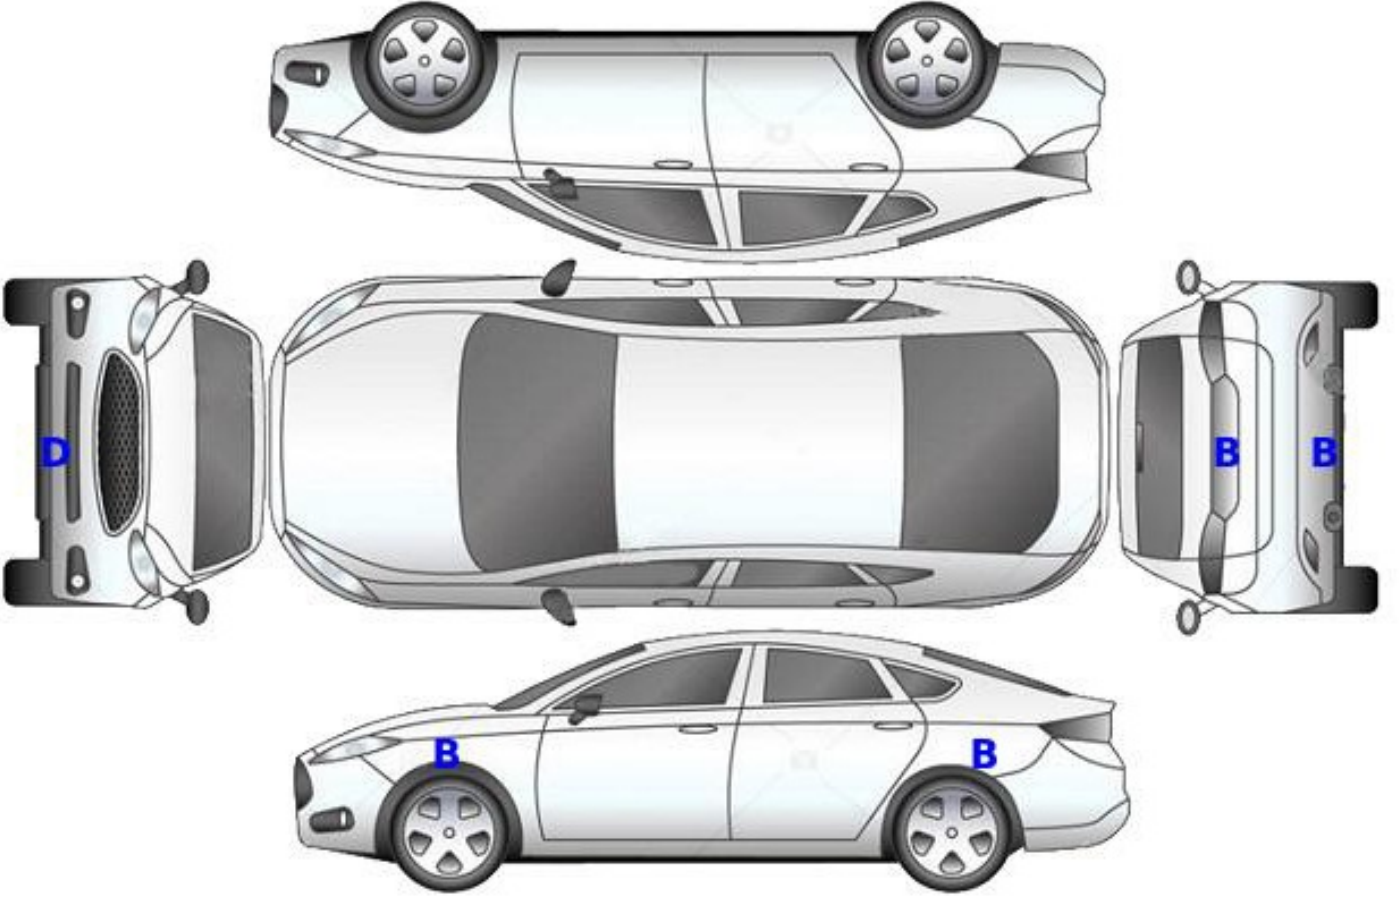
## Kaporta Kontrolü(Değişmiş Boyanmış kontrolü)

**B: Boyalı**

**B/2: Lokal Boyalı**

**D: Değişmiş**

Marşbiyel, sağ - Boyalı  
Marşbiyel, sol - Lokal Boya

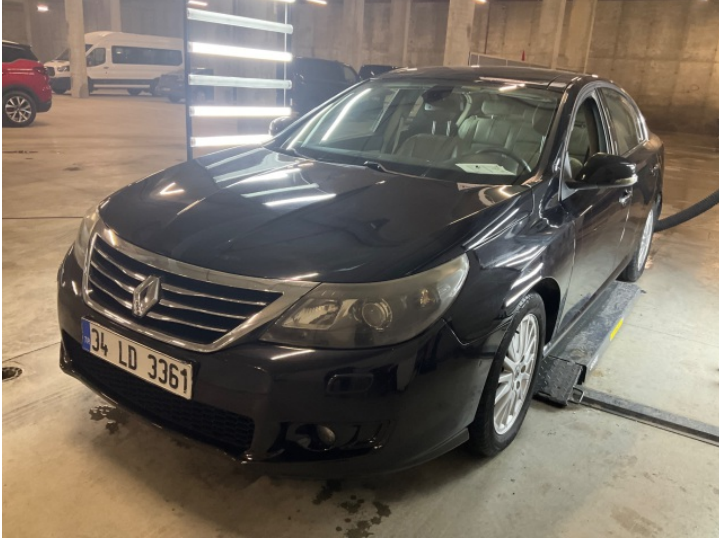
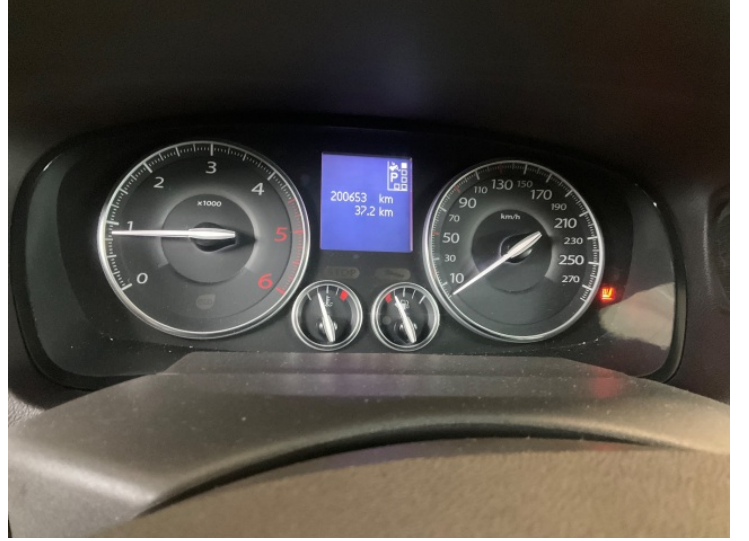
## Araç Resimleri

## Çizik

Çamurluk, sağ arka, Çamurluk, sağ arka > Çizik

Çamurluk, sol arka, Çamurluk, sol arka > Çizik

Kapı, sol arka, Kapı, sol arka > Çizik

Kapı, sol ön, Kapı, sol ön > Çizik

Çamurluk, sol, Çamurluk, sol > Çizik

Döşemeler/Kapaklar, Döşemeler/Kapaklar > Çizik
