# Full Plus Ekspertiz

## 06EMJ067

| Marka | Renault | Motor Hacmi | 2299cc |
| Rengi | BEYAZ | Model | Master |

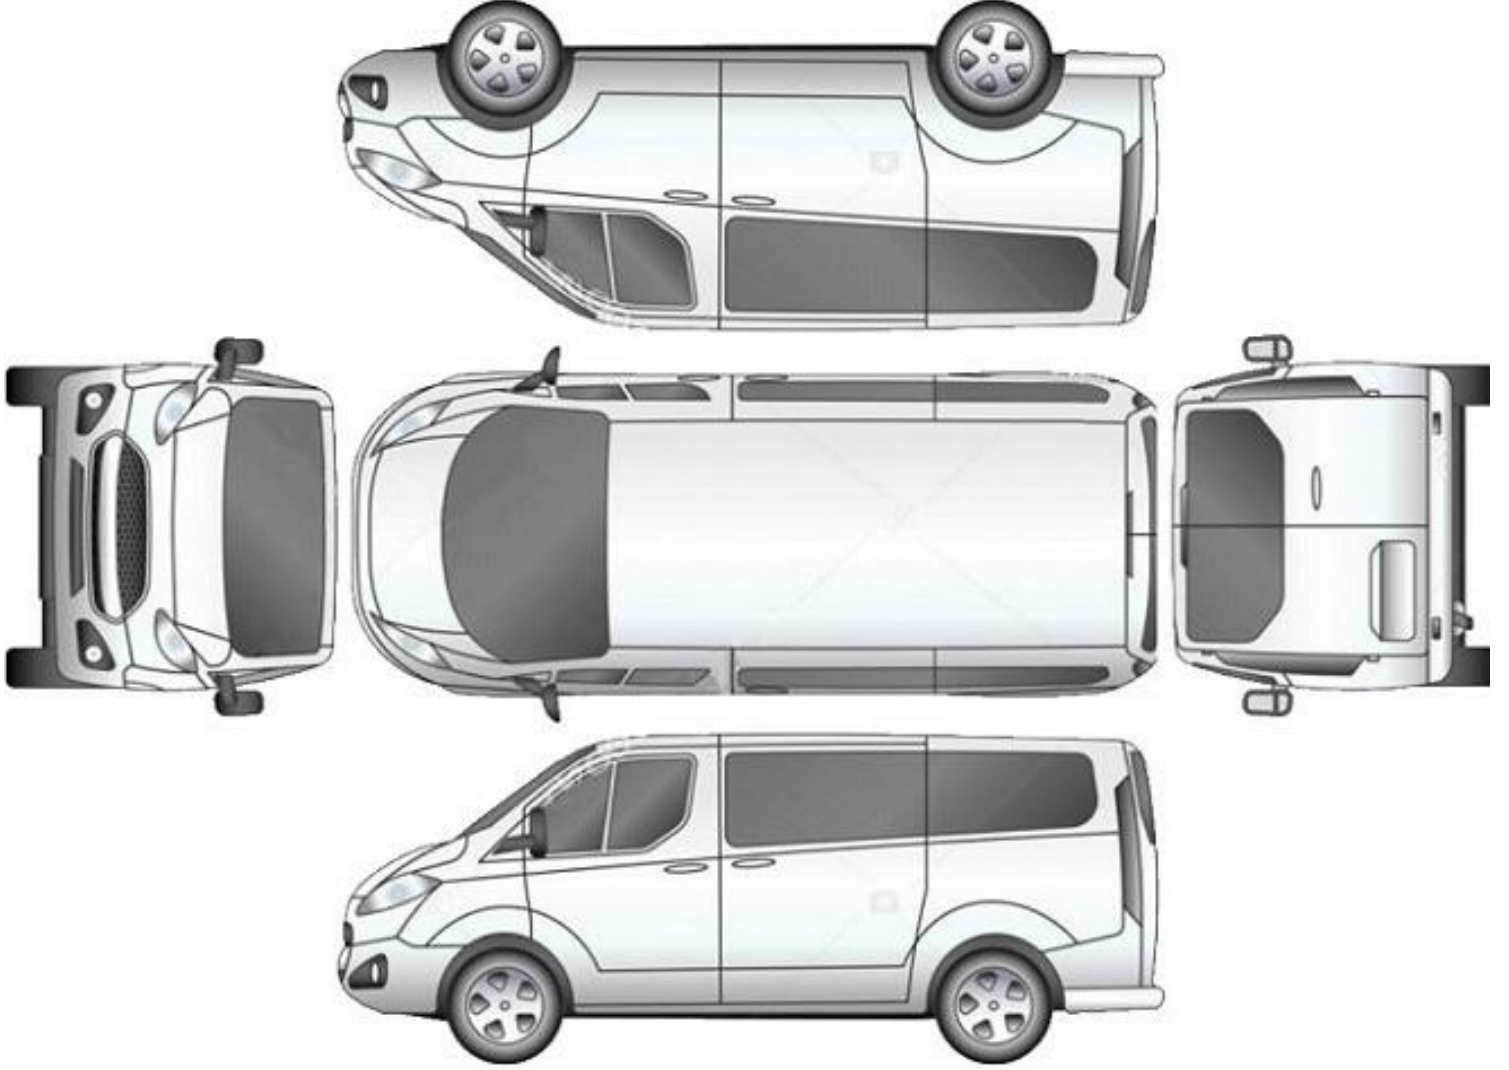
## Kaporta Kontrolü(Değişmiş Boyanmış kontrolü)

**\*\*\*Araçta değişmiş ve boyanmış parça bulunmamaktadır\*\*\***

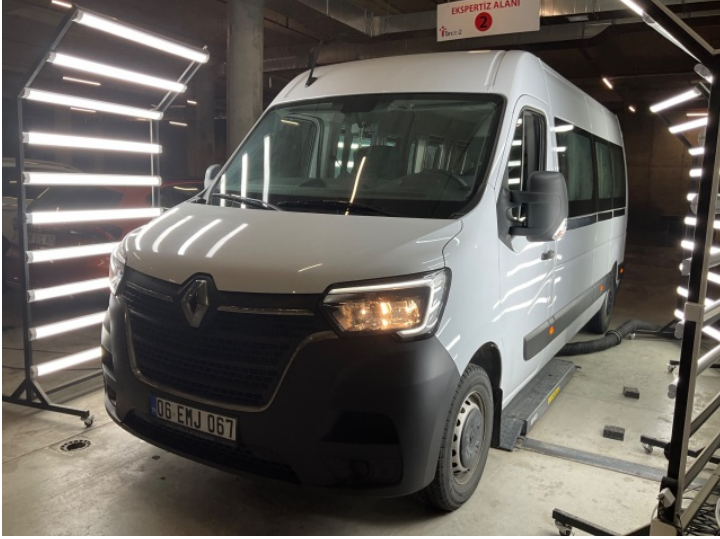
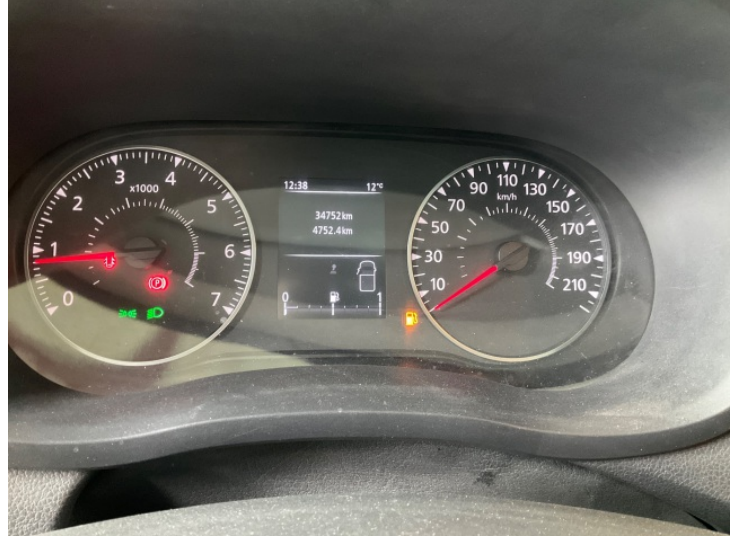
## Araç Resimleri

## Çizik

Tampon, ön, Ön tampon >  
Çizik

Tampon, arka, Arka tampon >  
Çizik

## Vuruk

Bagaj kapağı/kapısı, Bagaj  
kapısı > Ezik
