# Full Plus Ekspertiz

## 34ZJ485

Telefon:  
Faks:  
E-mail:  
İnternet;  
01.07.2026  
Arac:  
Renault Megane-III 1.5 dCi  
Motor kodu:  
K9K-830 (K9K-F8)  
Üretim yılı;  
08-10  
Kilometre durumu:  
Lisans numarası :  
VIN:  
VF1BZAA0544150940 (kumanda ünitesinden okunan)  
Test edilmiş:

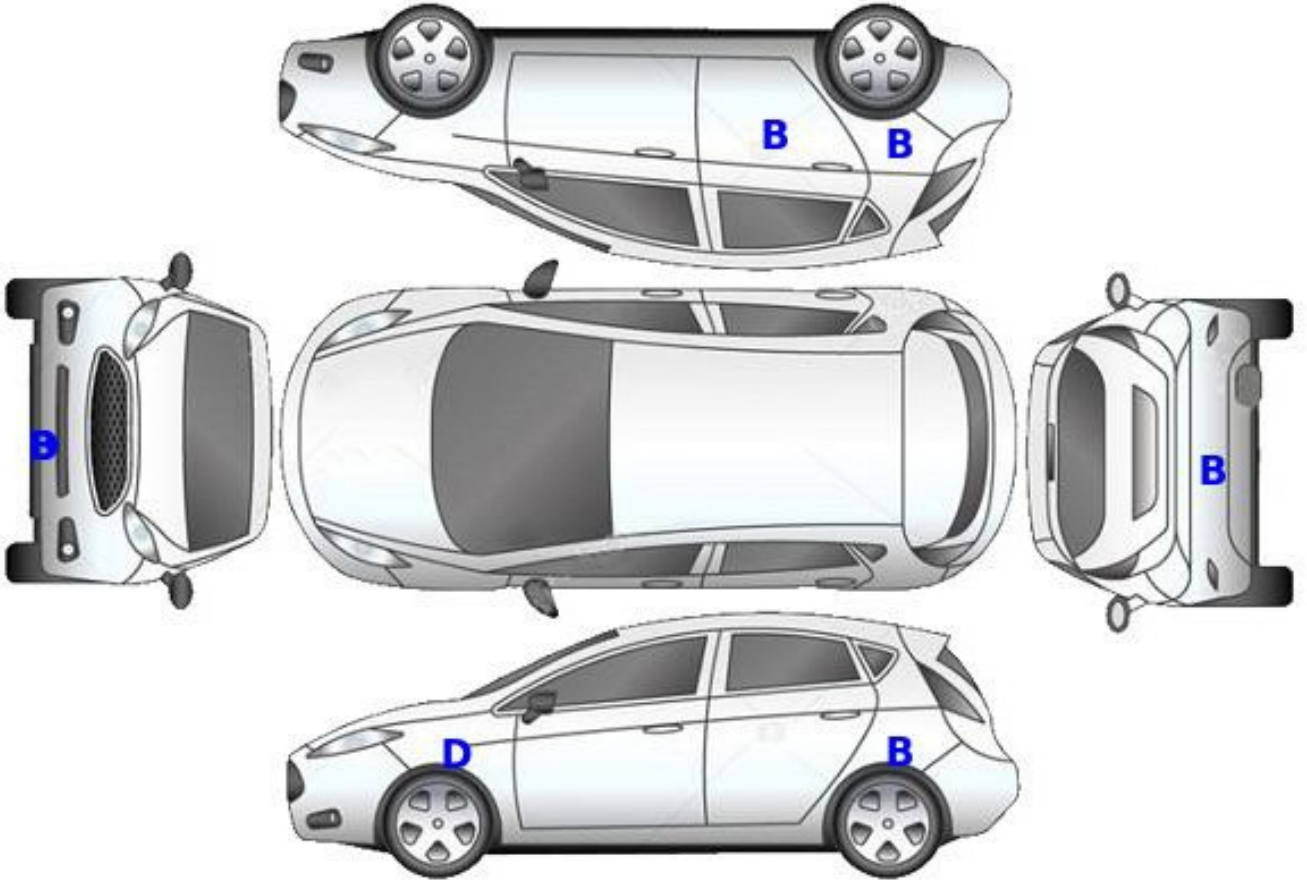
## Kaporta Kontrolü(Değişmiş Boyanmış kontrolü)

| Parça Grubu | Parça ve Hasar |
|---|---|
| Kaporta | C-direk, sağ - Boyalı |
| Marşbiyel, sağ | Marşbiyel, sağ - Boyalı |
| Kaporta | Ön Panel - Değişmiş |
| Camlar | Ön cam - Değişmiş |
| Farlar | Far, sol - Değişmiş |
| Kaporta | Sağ Üst Frangart - Lokal Boya |
