Rapor Tarihi: 26.06.2025 14:29 Bayi No: 0601 Sayfa: 1/11  
Rapor No: 06-01-1387604 Araç Giriş Tarihi: 26.06.2025 13:27 Araç Çıkış Tarihi: 26.06.2025 14:29  
Mersis No: 0309073518100001

# Full Plus Ekspertiz

## 34FE1739

| Rengi | GRİ (İNCİ) | Model | Megane |

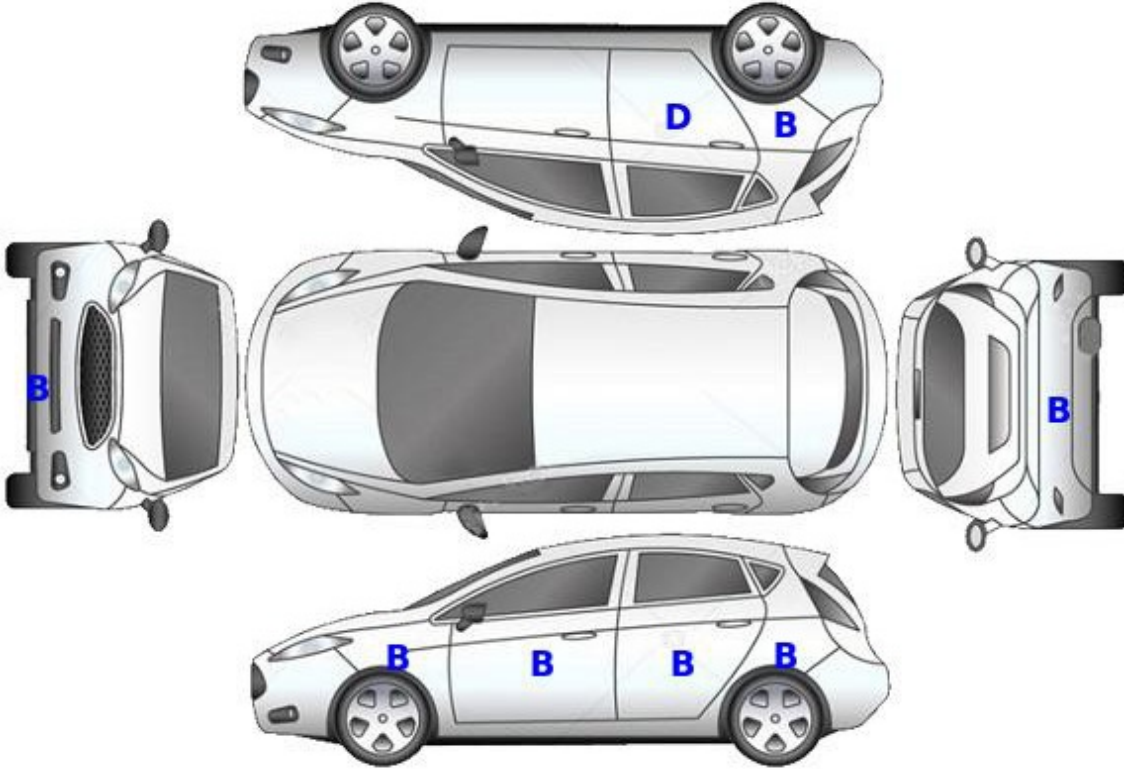
## Kaporta Kontrolü(Değişmiş Boyanmış kontrolü)

B: Boyalı

B/2: Lokal Boyalı

D: Değişmiş

| Parça Grubu | Parça ve Hasar |
|---|---|
| Marşbiyel, sol | Marşbiyel, sol - Boyalı |
| Marşbiyel, sağ | Marşbiyel, sağ - Lokal Boya |
| Tavan | Sağ üst frangart - Lokal Boya |
| Tavan | Sol üst frangart - Lokal Boya |
