# Full Plus Ekspertiz

## 06CUD755

| Motor Hacmi | 1332cc | Marka | Renault |
| Rengi | BEYAZ | Model | Megane |

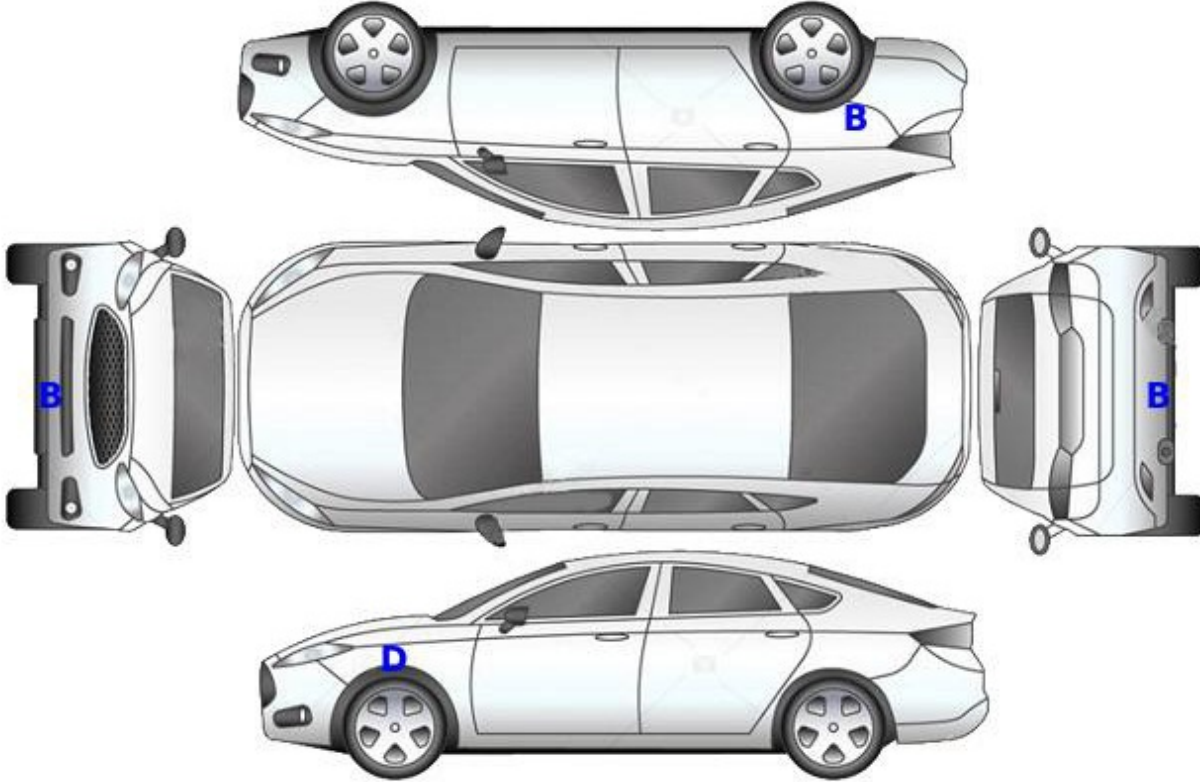
## Kaporta Kontrolü(Değişmiş Boyanmış kontrolü)

B: Boyalı

B/2: Lokal Boyalı

D: Değişmiş

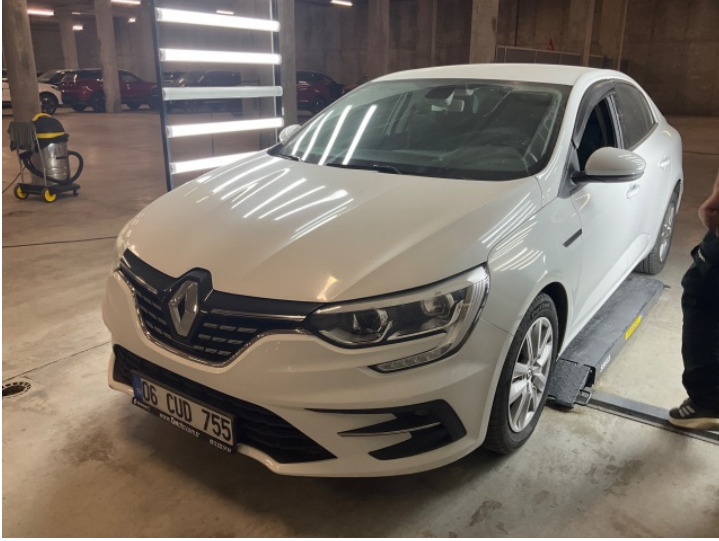
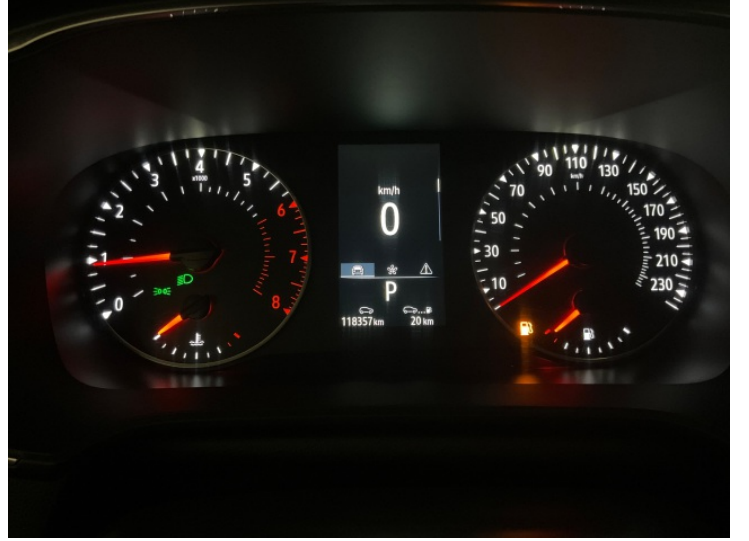
## Araç Resimleri

## Çizik

Dikiz aynası, sol, Dış dikiz aynası kapağı > Çizik

Dikiz aynası, sağ, Dış dikiz aynası çerçevesi > Çizik

Tampon, arka, Arka tampon > Çizik

Döşemeler/Kapaklar,  
Döşemeler/Kapaklar > Çizik
