# Full Plus Ekspertiz

## 06CUD756

**Müşteri** TAN OTO MOTORLU ARAÇLAR TAŞIMACILIK  
İNŞ.TİC.LTD.ŞTİ.(CHERY)

Renault Megane-1V 1.3 TCe

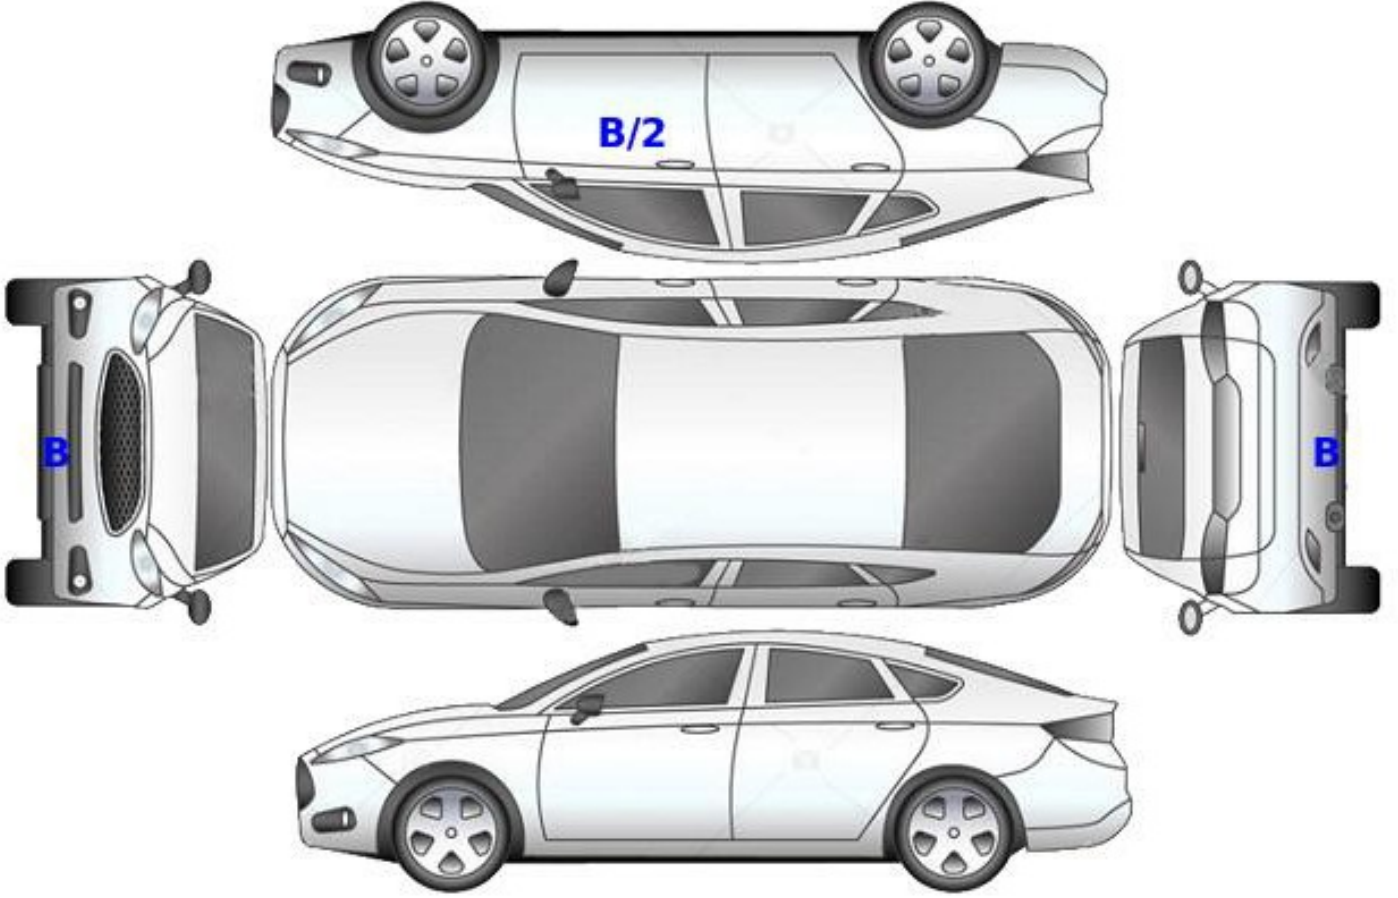
## Kaporta Kontrolü(Değişmiş Boyanmış kontrolü)

**B: Boyalı**

**B/2: Lokal Boyalı**

**D: Değişmiş**

Marşbiyel, sağ - Lokal Boya

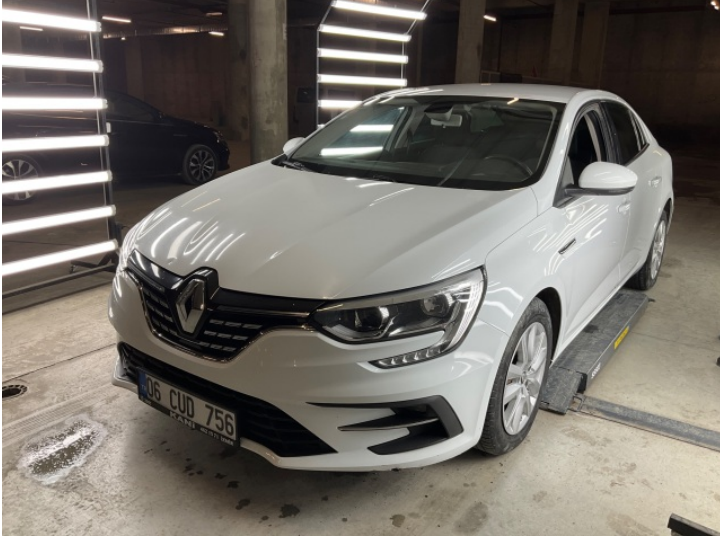
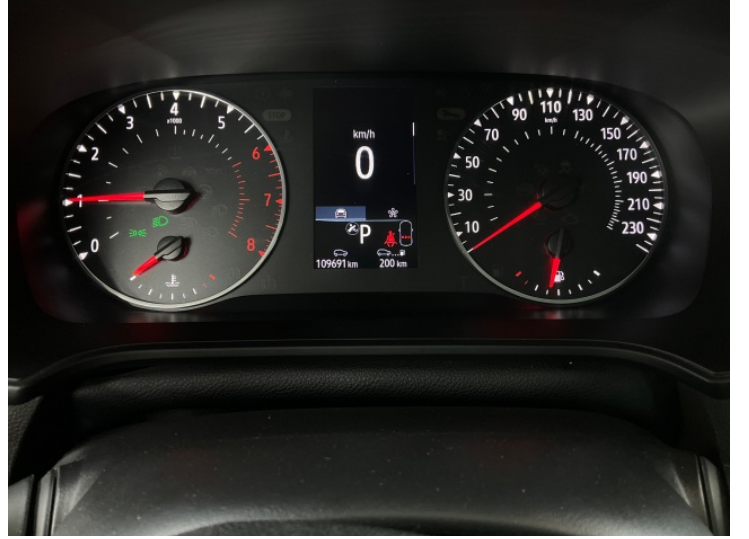
## Araç Resimleri

Marşbiyel, sağ, Marşbiyel, sağ  
> Çizik

Kapı, sağ ön, Kapı, sağ ön >  
Çizik

Arka bölüm, Arka sac/panel >  
Ezik

Kapı, sol ön, Kapı, sol ön >  
Ezik

Çamurluk, sol arka, Çamurluk,  
sol arka > Ezik
