# Full Plus Ekspertiz

## 06FCS680

<b>Plaka</b>	06FCS680	<b>Şanzıman Tipi</b>	Otomatik
<b>KM</b>	82989	<b>Yakıt Cinsi</b>	Benzin
<b>Şase</b>	VF1RFB00968362001	<b>Motor Gücü</b>	103 kw
<b>Marka</b>	Renault	<b>Motor Hacmi</b>	1332cc
<b>Rengi</b>	GRI	<b>Model</b>	Megane
<b>İlk Tescil Tarihi</b>	20-10-2021	<b>Sonraki Muayene Tar.</b>	17-10-2026
<b>Model Yılı</b>	2021	<b>Araç Tipi</b>	Sedan
<b>Ruhsat Sahibi</b>	TAN OTO	<b>Kapı Sayısı</b>	4 Kapı

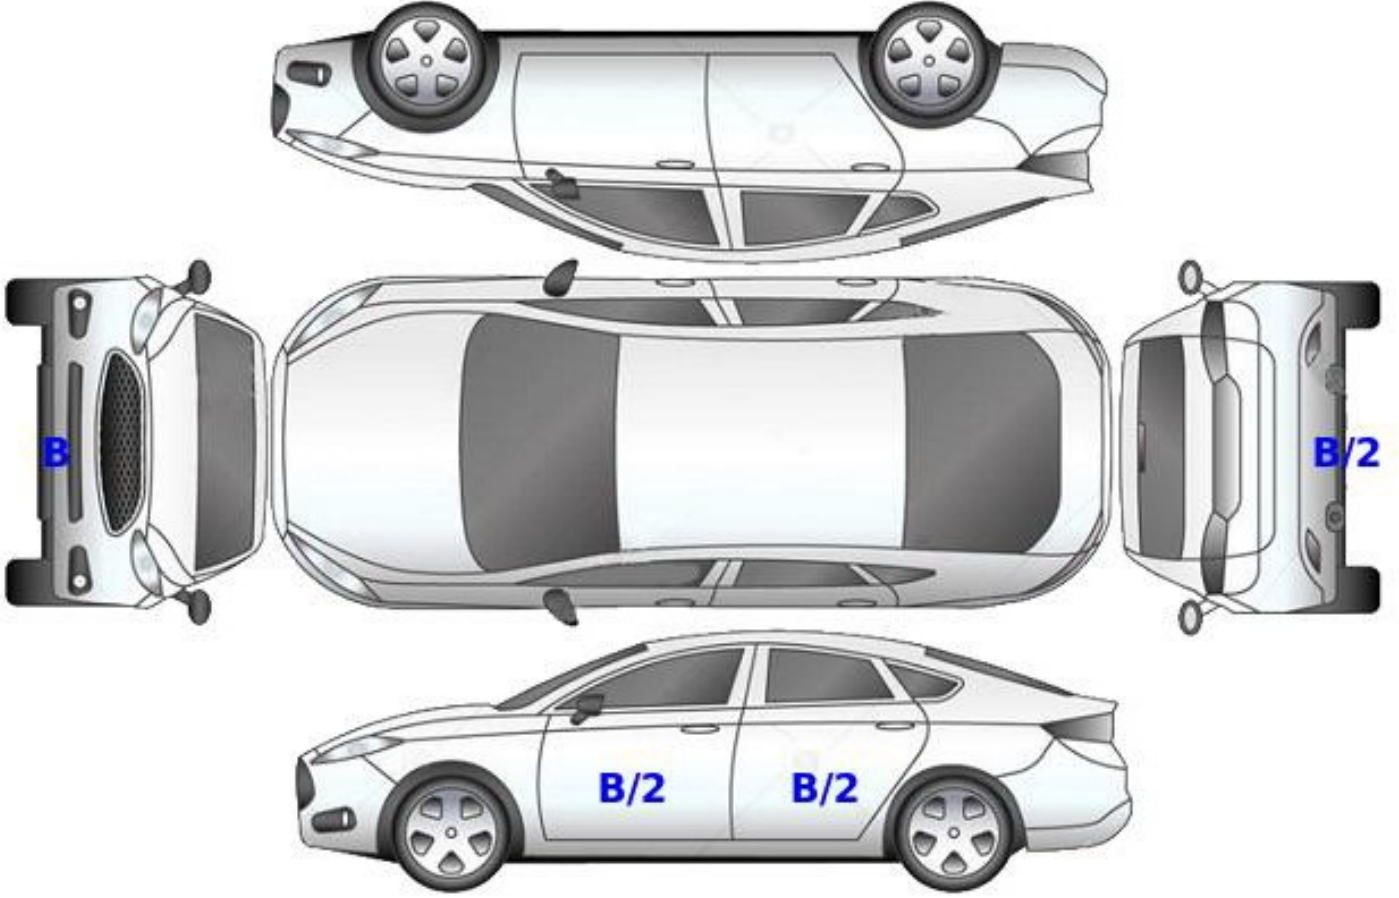
## Kaporta Kontrolü(Değişmiş Boyanmış kontrolü)

**B: Boyalı**

**B/2: Lokal Boyalı**

**D: Değişmiş**

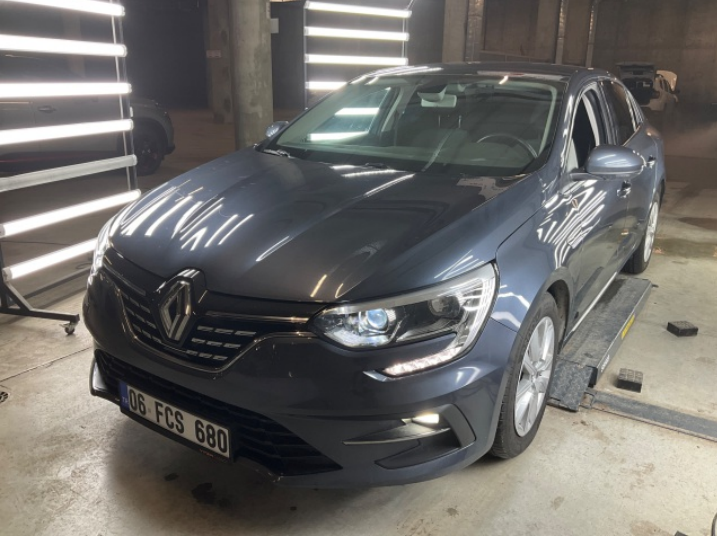
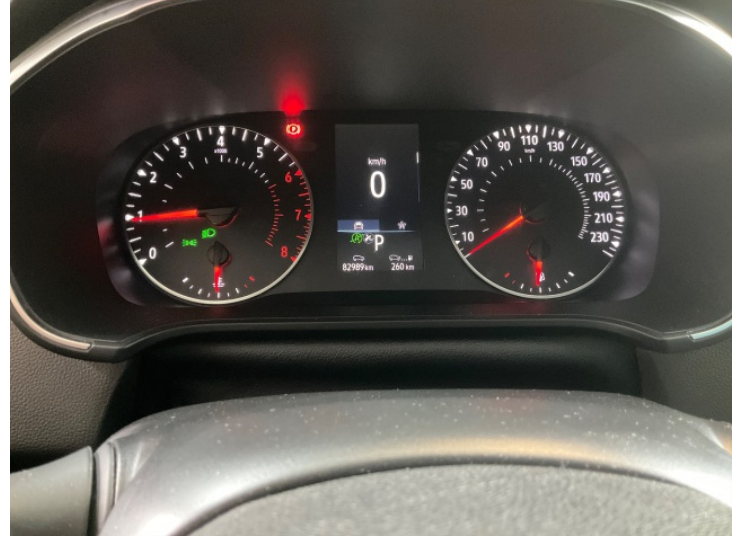
## Araç Resimleri

Kapı, sağ ön, Kapı, sağ ön >  
Çizik

Çamurluk, sağ, Çamurluk, sağ  
> Çizik

Marşbiyel, sağ, Marşbiyel, sağ  
> Çizik

Tampon, ön, Ön tampon >  
Çizik

Çamurluk, sol arka, Çamurluk,  
sol arka > Ezik
