# Full Plus Ekspertiz

## 06EJU266

## Araç Bilgileri

## Kaporta Kontrolü(Değişmiş Boyanmış kontrolü)

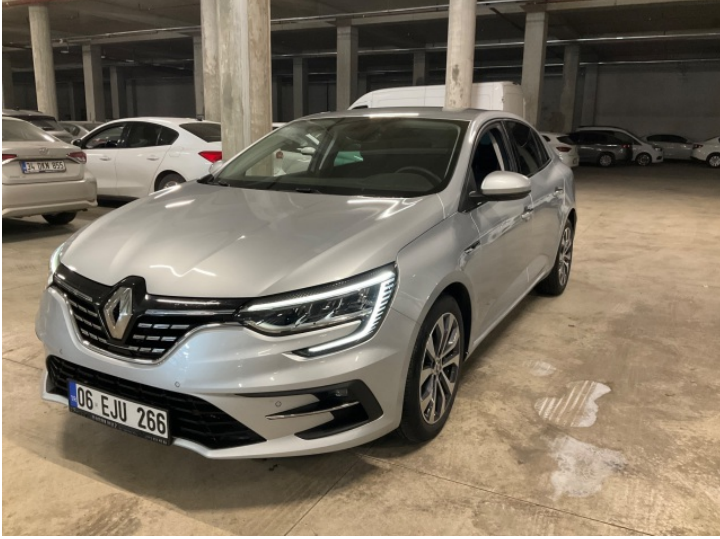
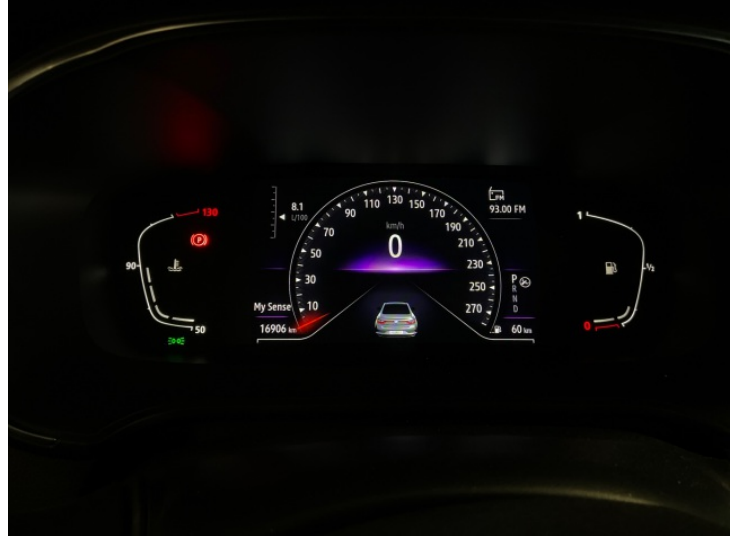
## Araç Resimleri

Tampon, arka, Arka tampon > Çizik

Tampon, ön, Ön tampon > Çizik

Döşemeler/Kapaklar, Döşemeler/Kapaklar > Kirlenmiş

Taban, Paspaslar > Hasarlı

Motor kaputu, Motor kaputu > Taş İzi
