# Full Plus Ekspertiz

## 06CHU599

| Marka | Renault | Motor Hacmi | 1332cc |
| Rengi | GRI | Model | Megane |

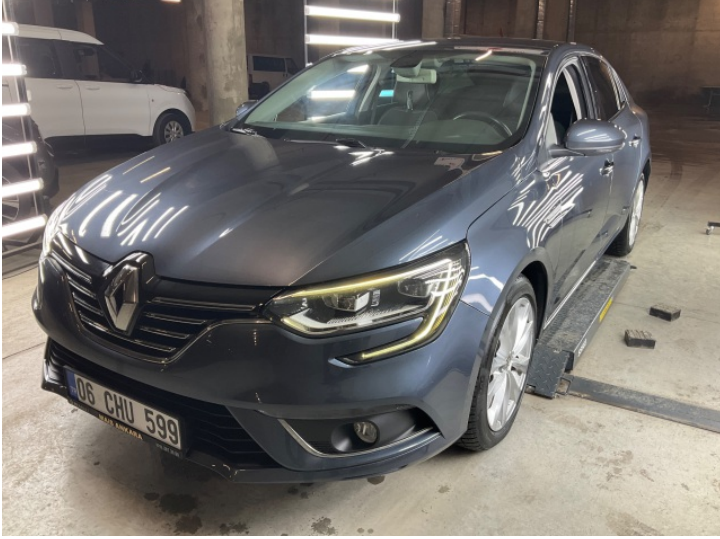
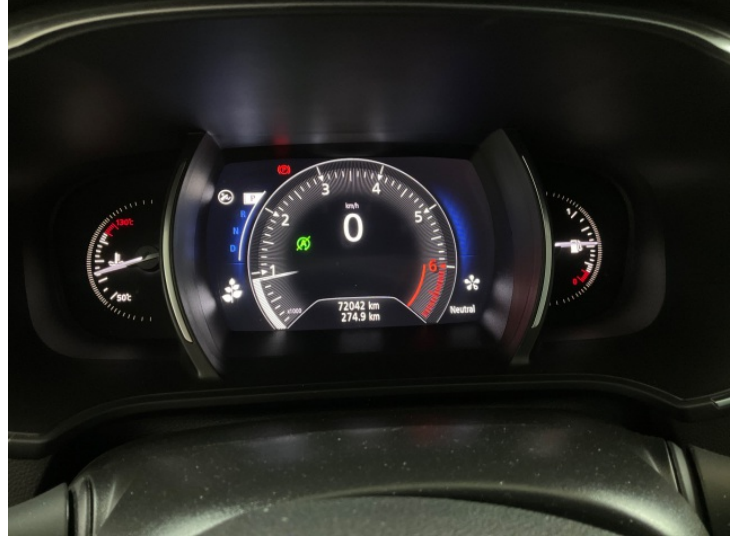
## Araç Resimleri

Motor, Motor > Yağ Kaçağı

Kapı, sağ arka, Kapı, sağ arka > Rötüş

Arka lambalar, Arka lamba camı, sağ > Çatlak

Motor kaputu, Motor kaputu > Deforme Olmuş

Motor kaputunda folyo söküm izleri , boya deseninde bozulmalar mevcut.
