Rapor Tarihi: 02.04.2026 12:02
Rapor No: 34-04-1475957
Mersis No: 0005114804300001

Full Plus Ekspertiz

Plaka	34MJB361	Şanzıman Tipi	Otomatik
KM	46978	Yakıt Cinsi	Benzin
Şase	VF1RFB00673937069	Motor Gücü	103 kw
Motor Hacmi	1332cc	Marka	Renault
Rengi	GRI	Model	Megane
Sonraki Muayene Tar.	2027-11-01	Model Yılı	2024
Araç Tipi	Sedan	Ruhsat Sahibi	TAN OTO
Kapı Sayısı	4 Kapı

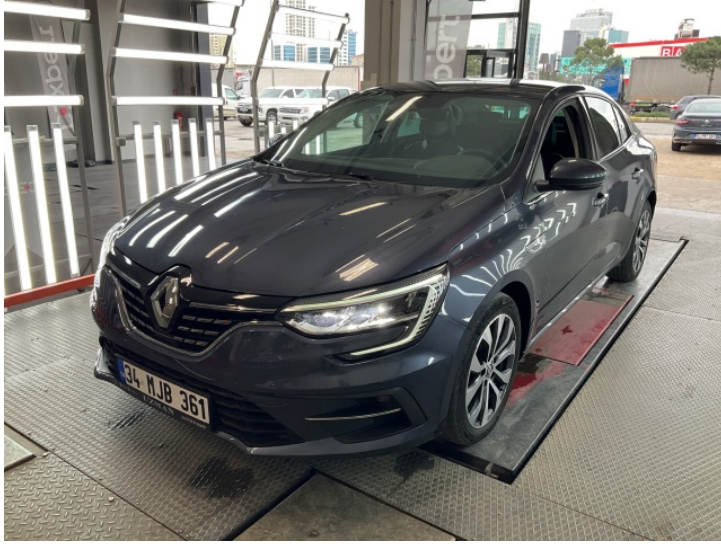
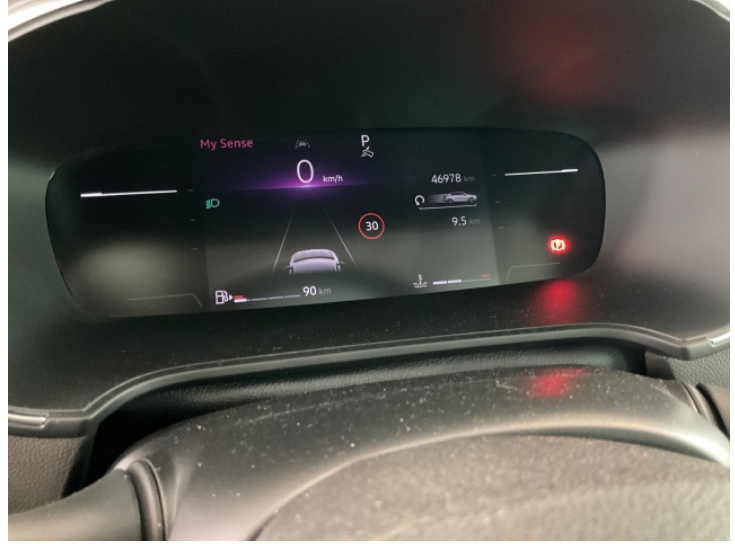
Araç Resimleri

Çizik

Tampon, arka, Arka tampon >
Çizik

Çamurluk, sağ arka, Çamurluk,
sağ arka > Çizik

Tampon, ön, Ön tampon >
Çizik
