# Full Plus Ekspertiz

## 06CPN760

<b>Plaka</b>	06CPN760	<b>Şanzıman Tipi</b>	Manuel
<b>KM</b>	85514	<b>Yakıt Cinsi</b>	Benzin
<b>Şase</b>	VF1RFB00364505614	<b>Motor Gücü</b>	102 kw
<b>Marka</b>	Renault	<b>Motor Hacmi</b>	1332cc
<b>Rengi</b>	BEYAZ	<b>Model</b>	Megane
<b>İlk Tescil Tarihi</b>	03-12-2019	<b>Sonraki Muayene Tar.</b>	19-11-2026
<b>Model Yılı</b>	2019	<b>Araç Tipi</b>	Sedan
<b>Ruhsat Sahibi</b>	TAN OTO	<b>Kapı Sayısı</b>	4 Kapı

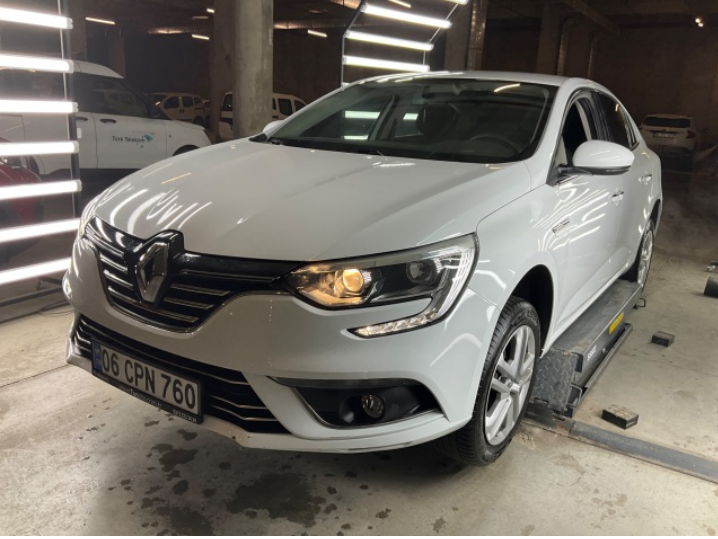
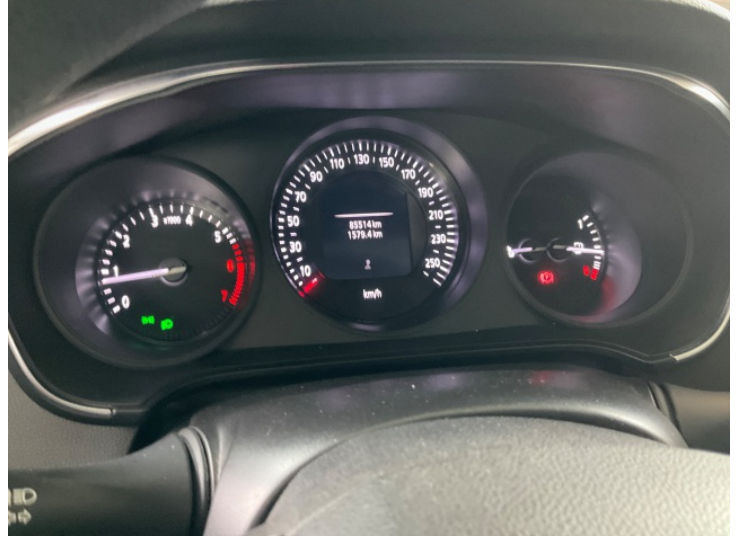
## Araç Resimleri

Tampon, arka, Arka tampon > Çizik

Tampon, ön, Ön tampon > Çizik

Kaporta, C-direk, sağ > Çizik

Tampon, arka, Arka tampon > Vuruk

Marşbiyel, sol, Marşbiyel, sol > Ezik

Kapı, sağ ön, Kapı, sağ > Ezik

Bagaj kapağı/kapısı, Bagaj kapısı > Ezik
