# Full Plus Ekspertiz

## 06EAD962

| Marka | Renault | Motor Hacmi | 1332cc |
| Rengi | BEYAZ | Model | Megane |

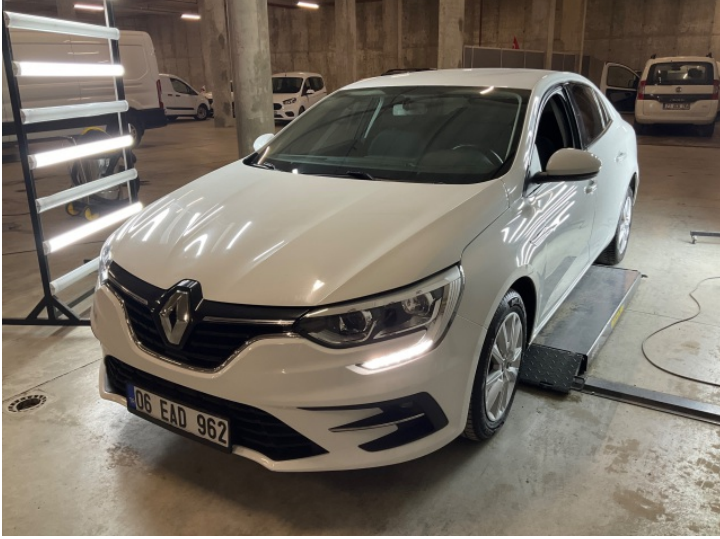
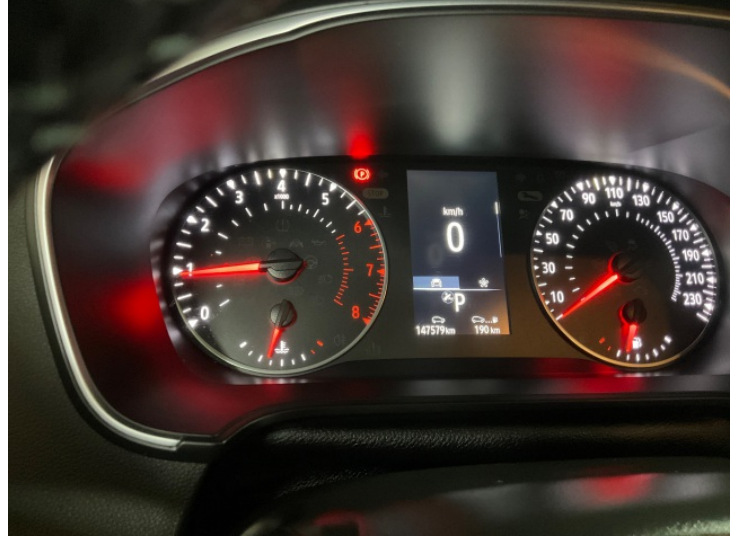
## Araç Resimleri

## Çizik

Tampon, arka, Arka tampon > Çizik

Marşbiyel, sağ, Marşbiyel, sağ > Çizik

Kapı, sağ ön, Kapı, sağ > Çizik
