# Mobil Ekspertiz

## 06DKE664

## Araç Bilgileri

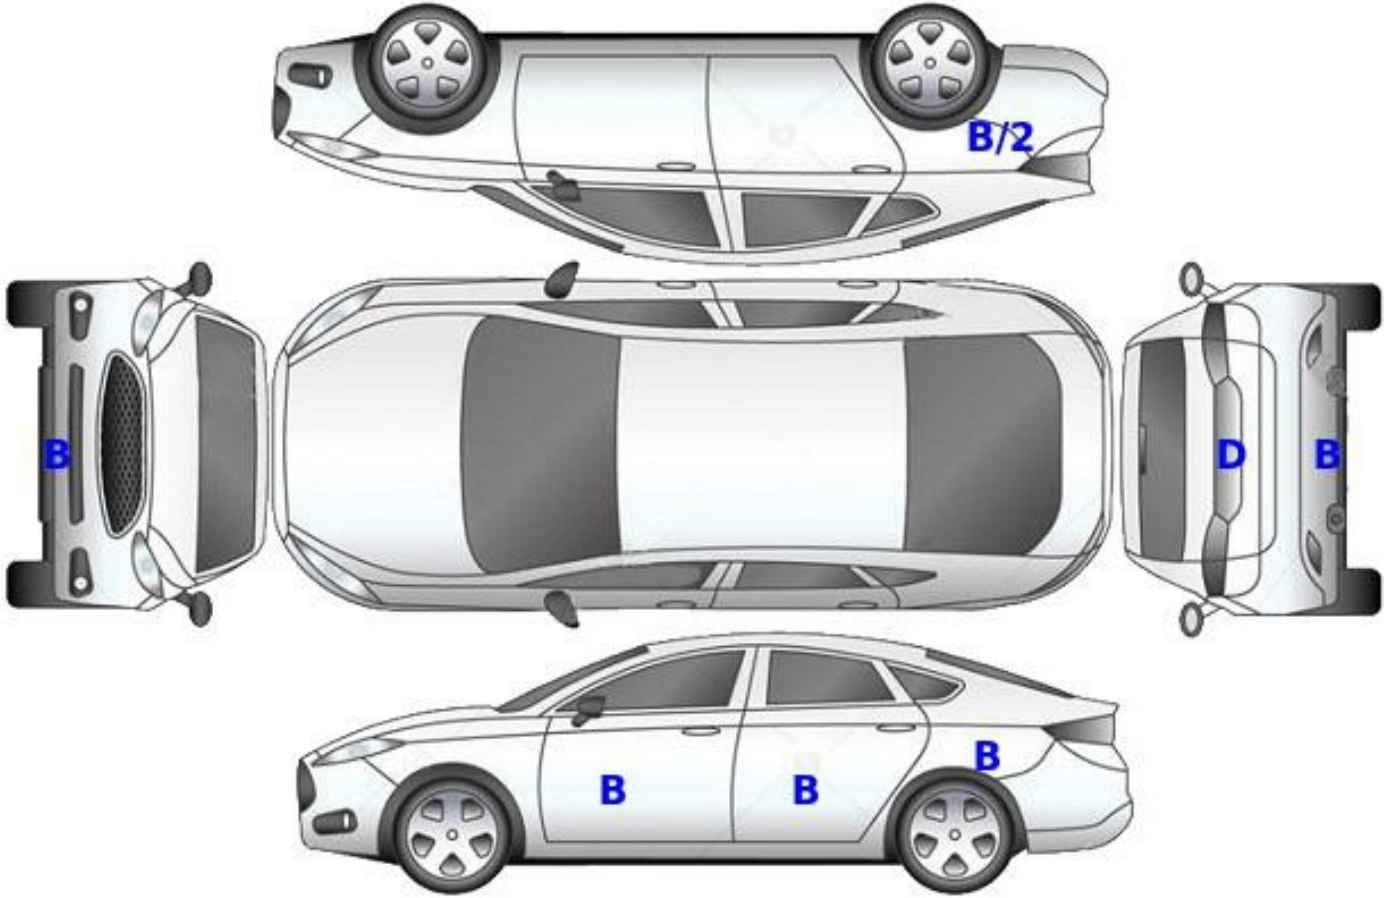
## Kaporta Kontrolü(Değişmiş Boyanmış kontrolü)

| Parça Grubu | Parça ve Hasar |
|---|---|
| Marşbiyel, sol | Marşbiyel, sol - Boyalı |
| Marşbiyel, sağ | Marşbiyel, sağ - Boyalı |
| Kaporta | Sol Üst Frangart - Lokal Boya |

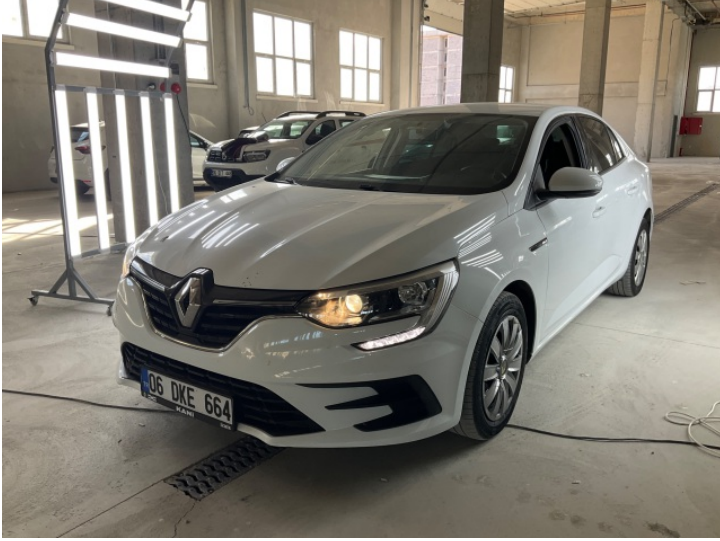
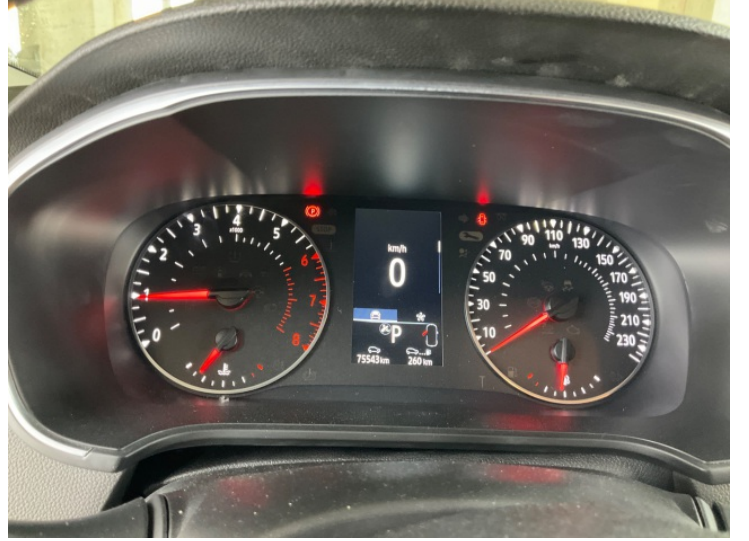
## Araç Resimleri

Kapı, sağ arka, Kapı fitili > Çizik

Kapı, sol ön, Kapı, sol > Çizik

Döşemeler/Kapaklar,  
Döşemeler/Kapaklar >  
Kirlenmiş
