Rapor Tarihi: 30.10.2025 17:13  
Rapor No: 06-01-2425986  
Mersis No: 0309073518100001

# Full Plus Ekspertiz

## 34FMT514

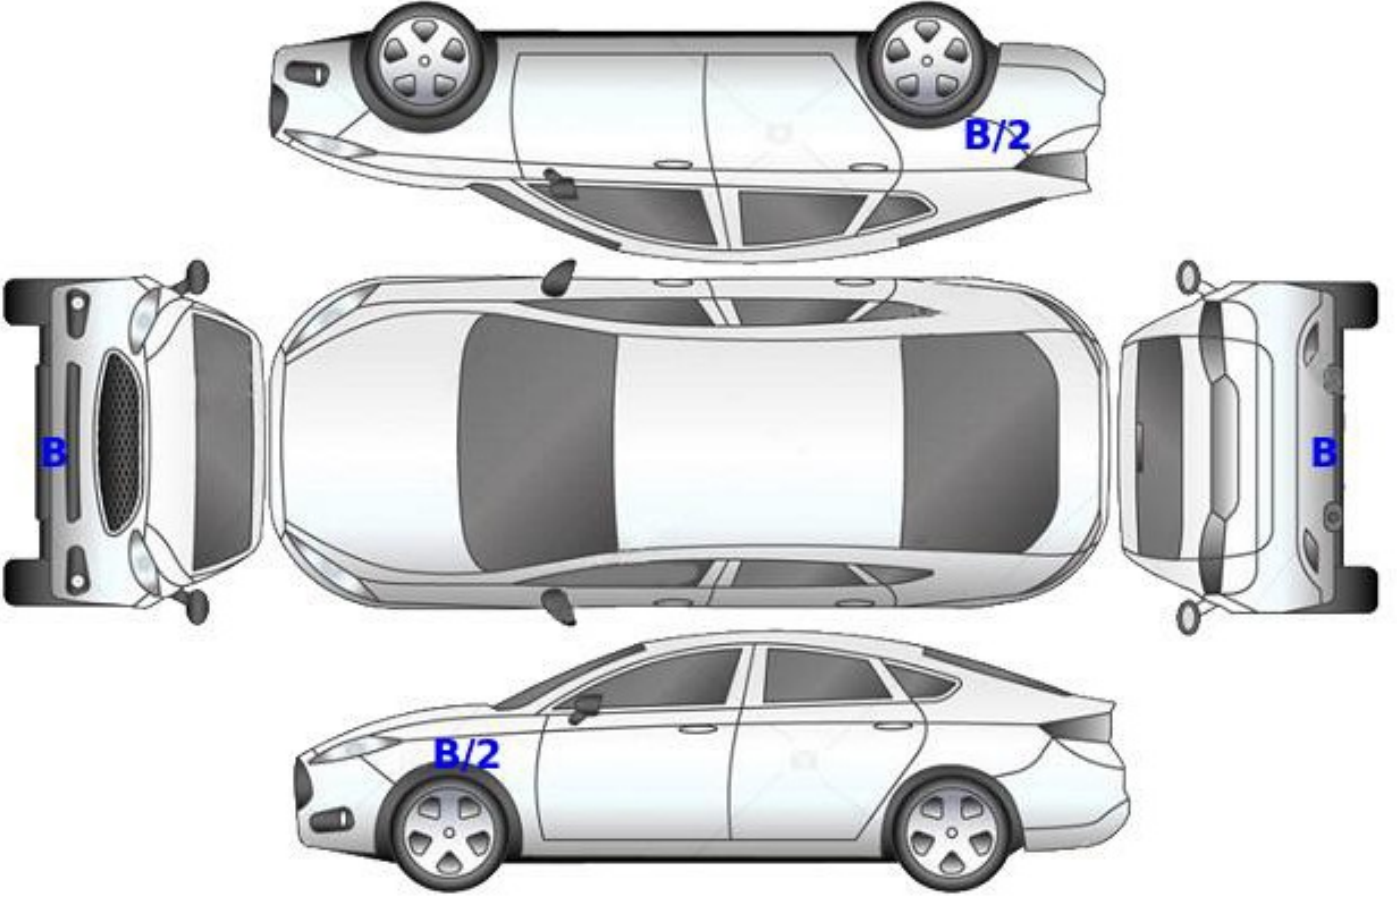
## Kaporta Kontrolü(Değişmiş Boyanmış kontrolü)

**B: Boyalı**

**B/2: Lokal Boyalı**

**D: Değişmiş**

Marşbiyel, sağ - Boyalı

Marşbiyel, sol - Boyalı
