# Full Plus Ekspertiz

## 06DDL626

## Kaporta Kontrolü(Değişmiş Boyanmış kontrolü)

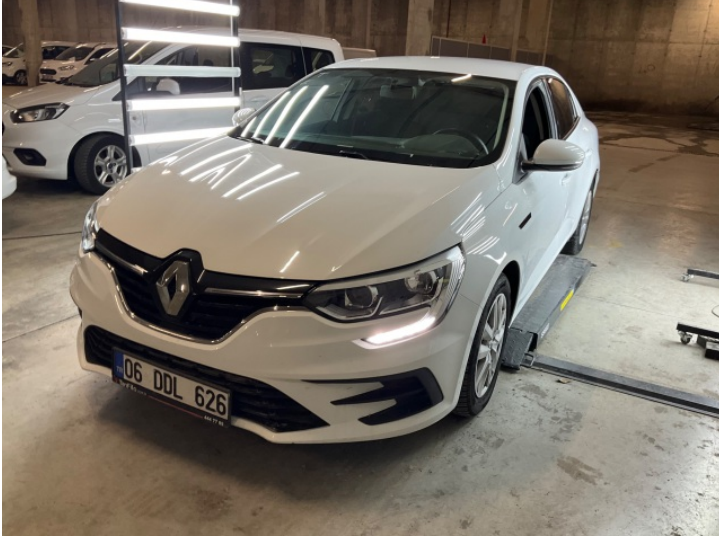
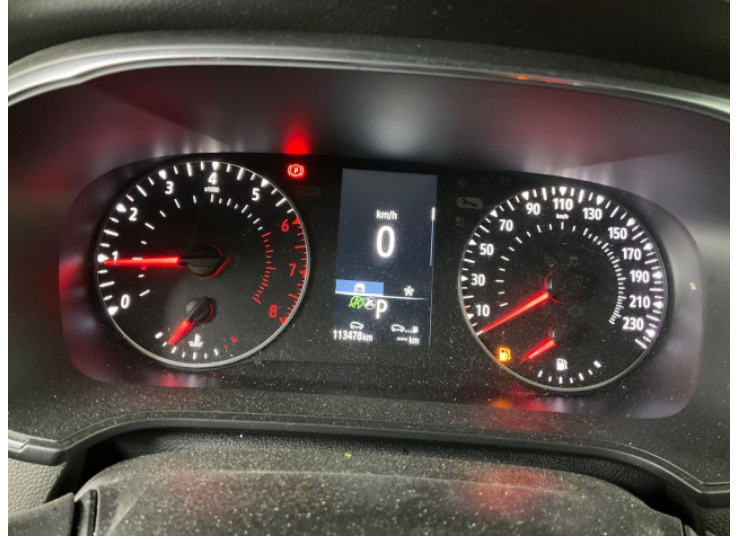
## Çizik

Tampon, arka, Arka tampon > Çizik

Dikiz aynası, sağ, Dış dikiz aynası kapağı > Çizik

Tampon, ön, Ön tampon > Çizik
