# Full Plus Ekspertiz

## 34FMT516

| Plaka | 34FMT516 | Şanzıman Tipi | Otomatik |
| Motor Hacmi | 1332cc | Marka | Renault |

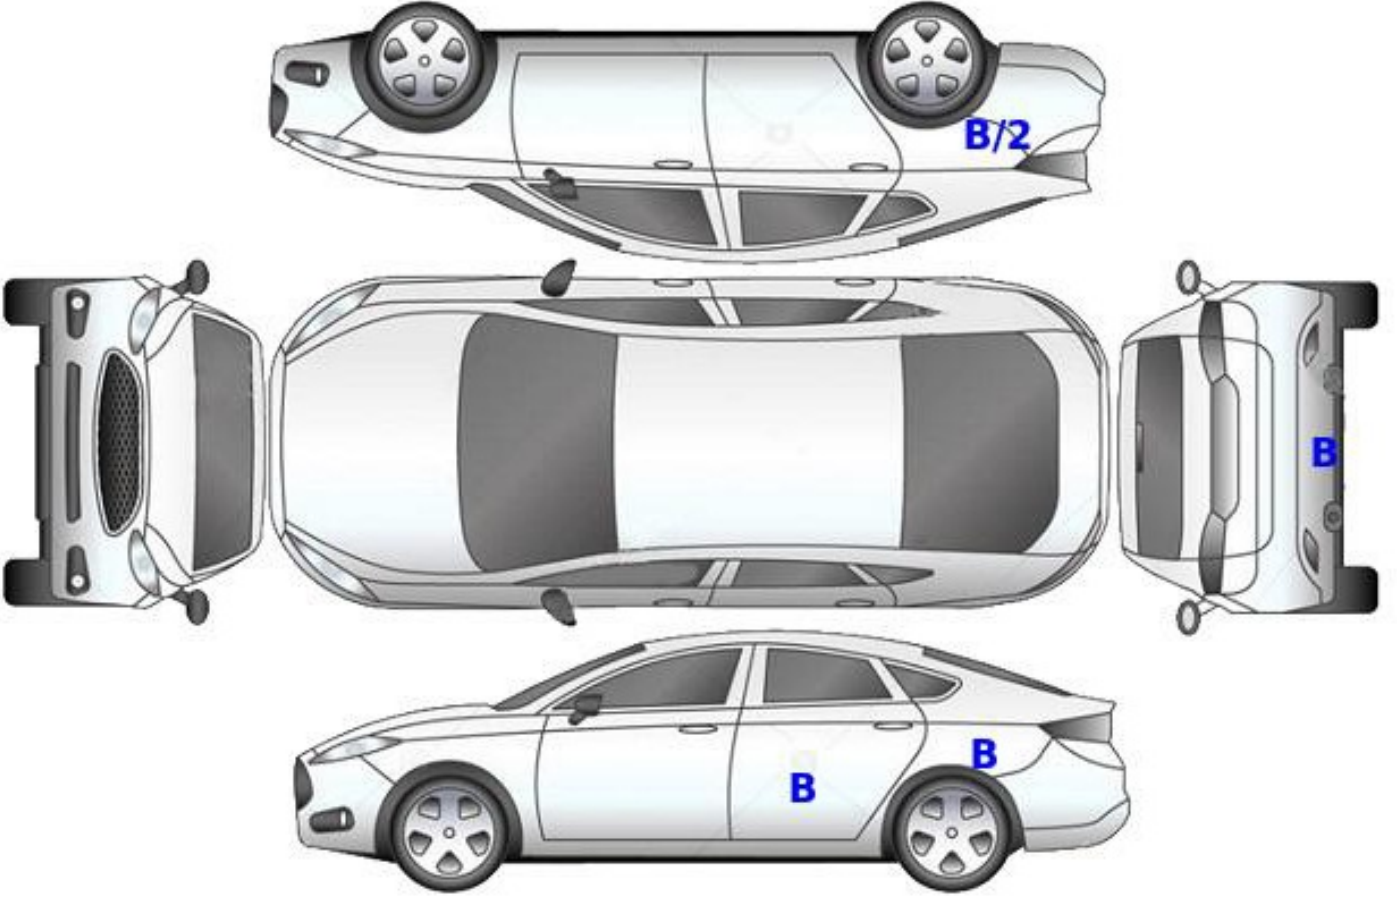
## Kaporta Kontrolü(Değişmiş Boyanmış kontrolü)

**B: Boyalı**

**B/2: Lokal Boyalı**

**D: Değişmiş**

Marşbiyel, sağ - Lokal Boya

Marşbiyel, sol - Lokal Boya
