Rapor Tarihi: 02.12.2025 09:55 Bayi No: 0601 Sayfa: 1/11  
Rapor No: 06-01-3438633 Araç Giriş Tarihi: 22.11.2025 14:06 Araç Çıkış Tarihi: 02.12.2025 09:55  
Mersis No: 0309073518100001

# Full Plus Ekspertiz

## 34FMT513

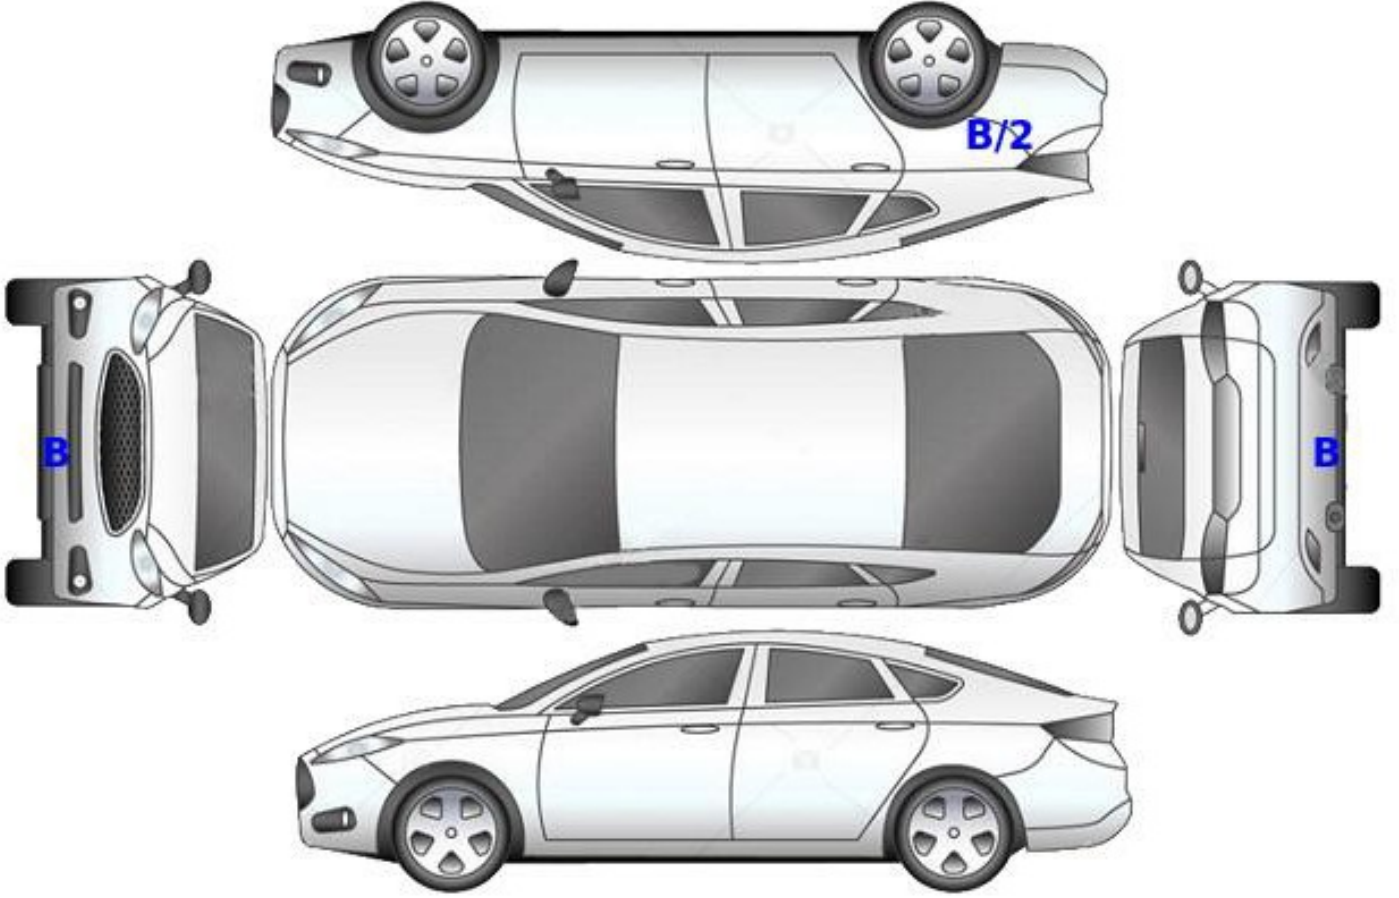
## Kaporta Kontrolü(Değişmiş Boyanmış kontrolü)

**B: Boyalı**

**B/2: Lokal Boyalı**

**D: Değişmiş**

Marşbiyel, sağ - Boyalı

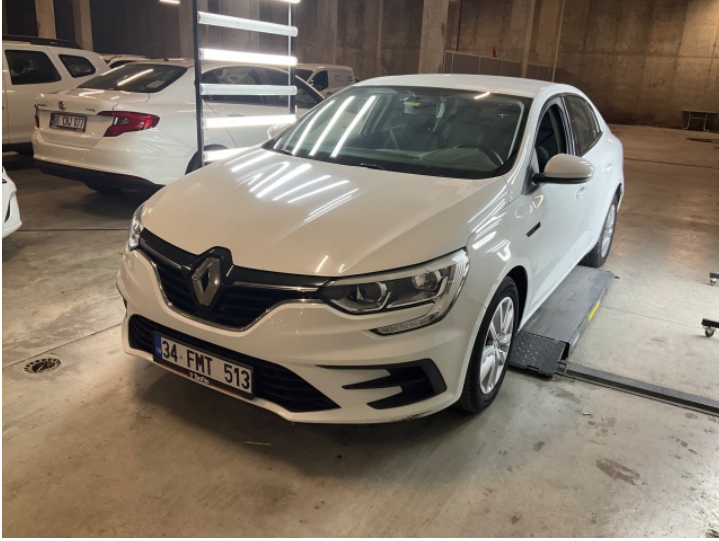
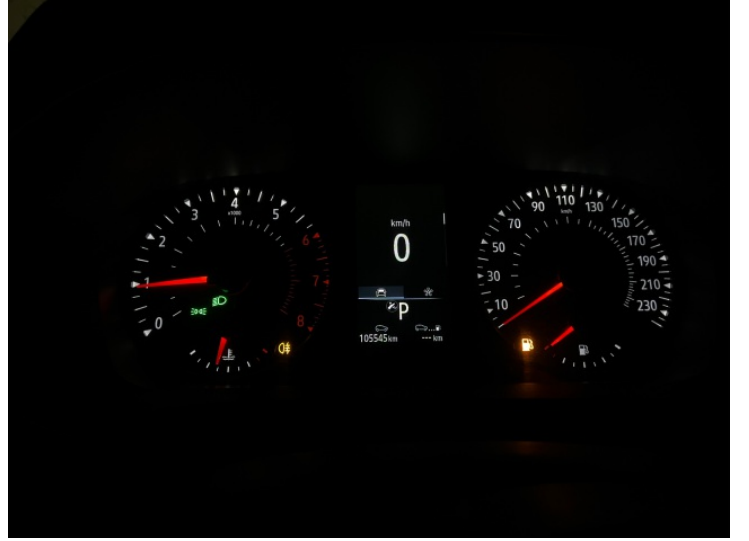
## Araç Resimleri

Marşbiyel, sağ, Marşbiyel, sağ  
> Ezik

Egzoz sistemi, Arka boru > Ezik

Tampon, arka, Arka tampon > Ezik

Marşbiyel, sol, Marşbiyel, sol > Ezik
