# Full Plus Ekspertiz

## 34FMT512

## Araç Bilgileri

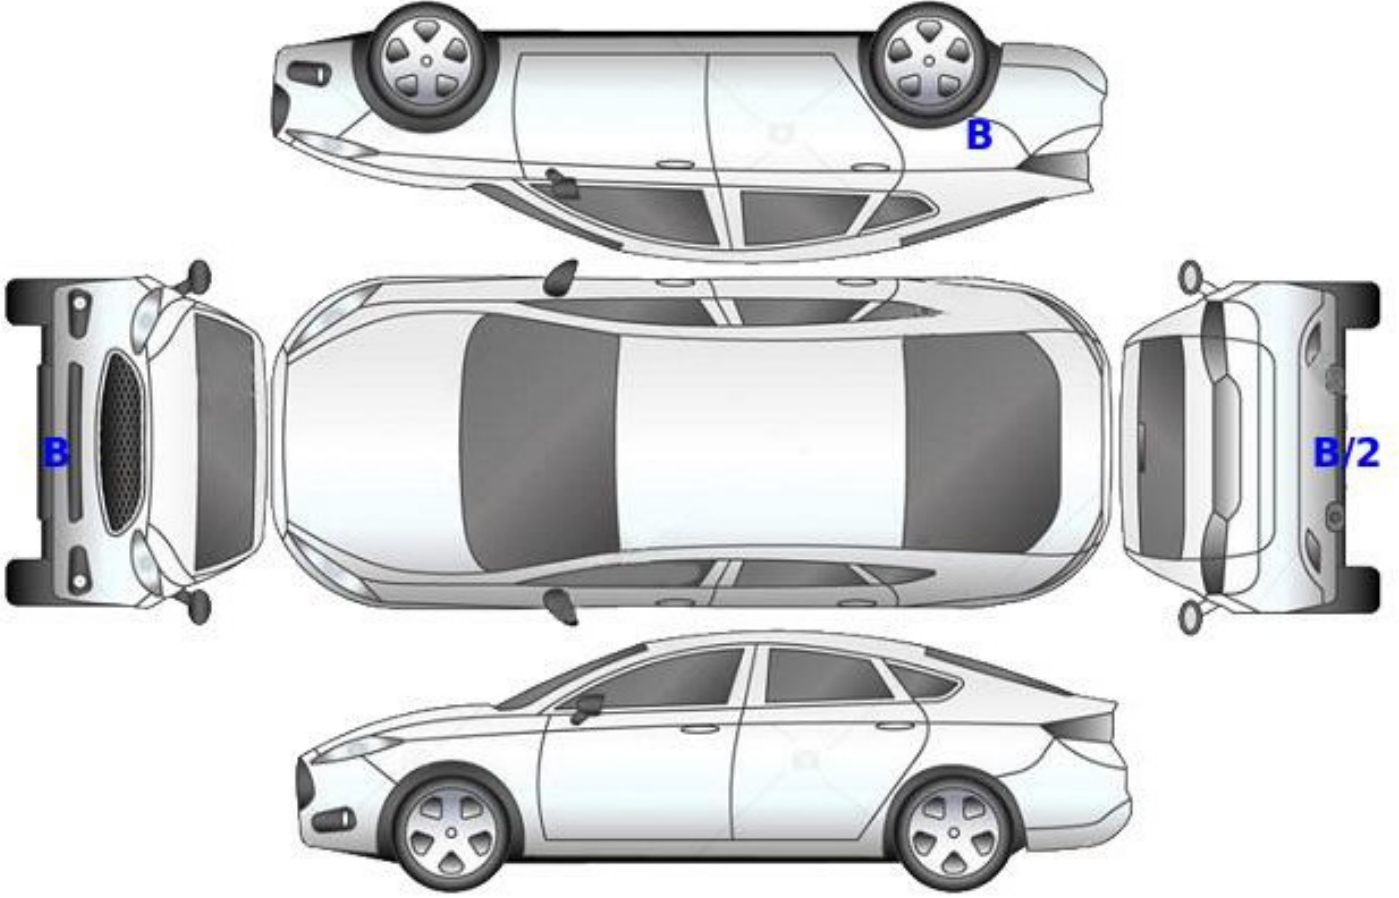
## Kaporta Kontrolü(Değişmiş Boyanmış kontrolü)

**B: Boyalı**

**B/2: Lokal Boyalı**

**D: Değişmiş**

Marşbiyel, sağ - Boyalı

Sağ Üst Frangart - Lokal Boya

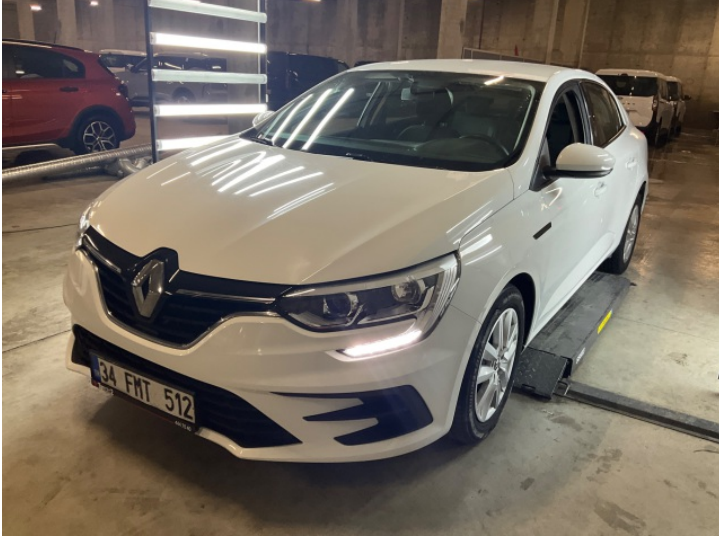
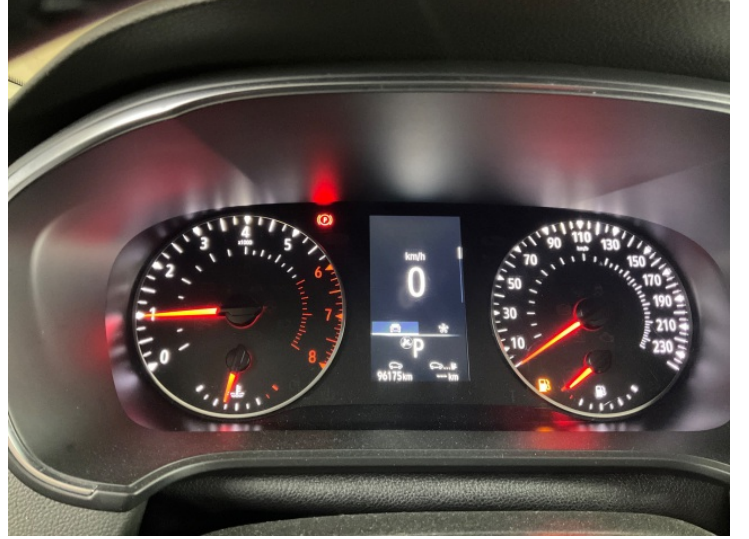
## Araç Resimleri

Dikiz aynası, sağ, Dış dikiz aynası kapağı > Çizik

Çamurluk, sol arka, Çamurluk, sol arka > Çizik
