# Full Plus Ekspertiz

## 06DEB146

**Müşteri** TAN OTO MOTORLU ARAÇLAR TAŞIMACILIK  
İNŞ.TİC.LTD.ŞTİ.(CHERY)

| Marka | Renault | Motor Hacmi | 1332cc |

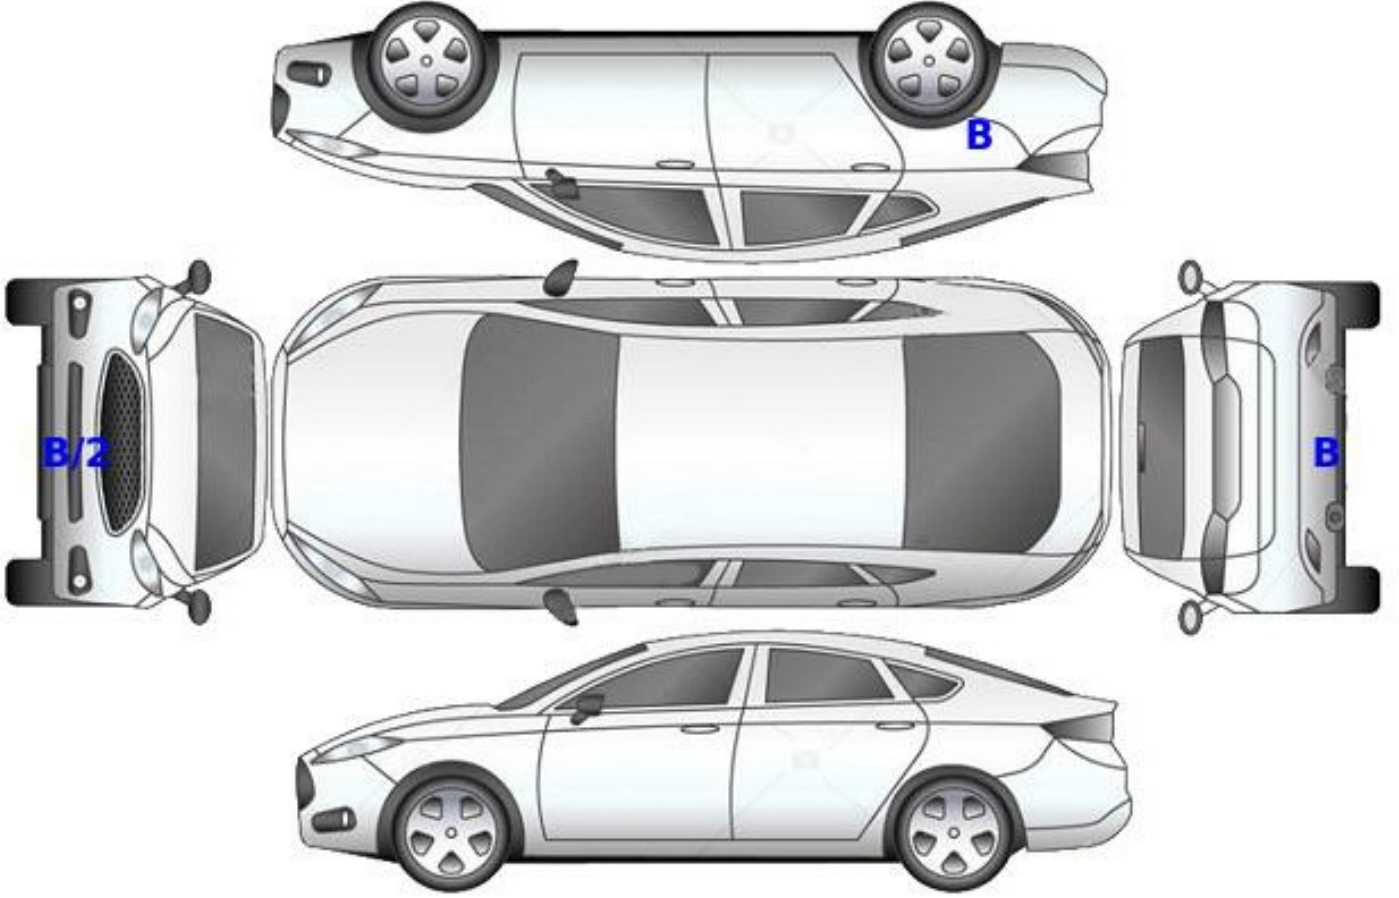
## Kaporta Kontrolü(Değişmiş Boyanmış kontrolü)

| Parça Grubu | Parça ve Hasar |
|---|---|
| Marşbiyel, sağ | Marşbiyel, sağ - Boyalı |
| Kaporta | Sağ Üst Frangart - Lokal Boya |

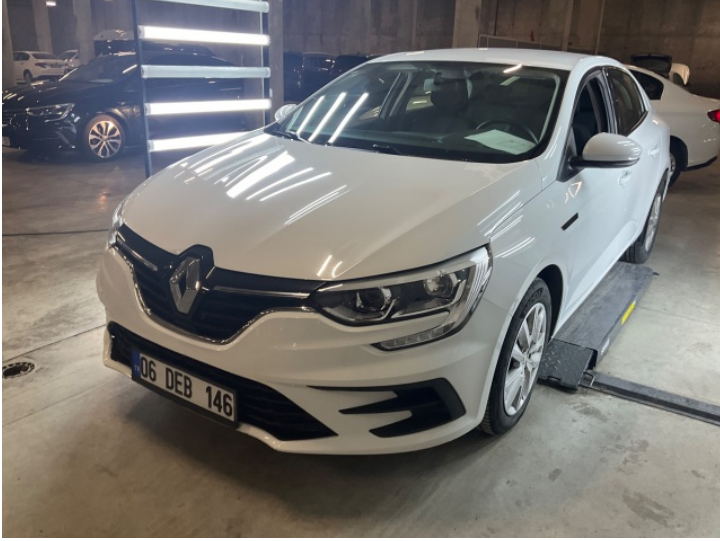
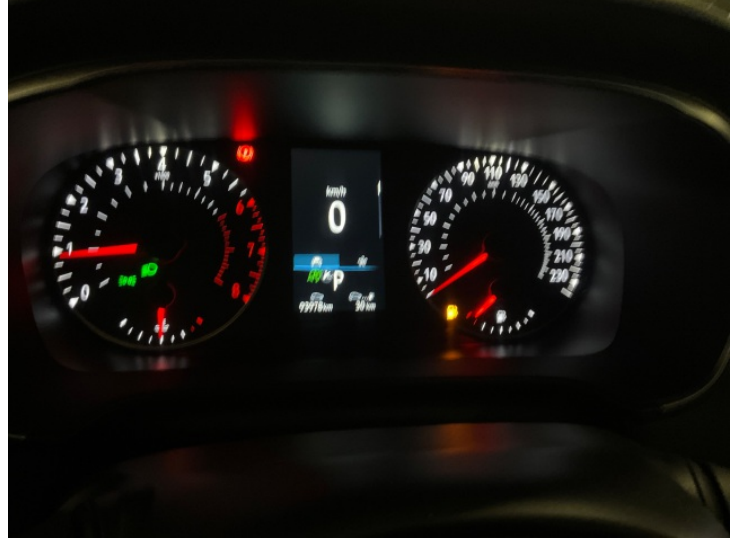
## Araç Resimleri

Kapı, sol ön, Kapı, sol ön > Ezik

Motor kaputu, Motor kaputu > Ezik

Motor, Alt muhafaza > Hasarlı

Motor kaputu, Motor kaputu > Taş izi

Döşemeler/Kapaklar, Döşemeler/Kapaklar > Deforme Olmuş

Döşemeler/Kapaklar, Döşemeler/Kapaklar > Kirlenmiş
