# Full Plus Ekspertiz

## 06CYC137

<b>Plaka</b>	06CYC137	<b>Şanzıman Tipi</b>	Otomatik
<b>KM</b>	112688	<b>Yakıt Cinsi</b>	Benzin
<b>Şase</b>	VF1RFB00X69024004	<b>Motor Gücü</b>	103 kw
<b>Marka</b>	Renault	<b>Motor Hacmi</b>	1332cc
<b>Rengi</b>	BEYAZ	<b>Model</b>	Megane
<b>İlk Tescil Tarihi</b>	19-03-2022	<b>Sonraki Muayene Tar.</b>	aN-aN-0NaN
<b>Model Yılı</b>	2022	<b>Araç Tipi</b>	Sedan
<b>Ruhsat Sahibi</b>	TAN OTO	<b>Kapı Sayısı</b>	4 Kapı

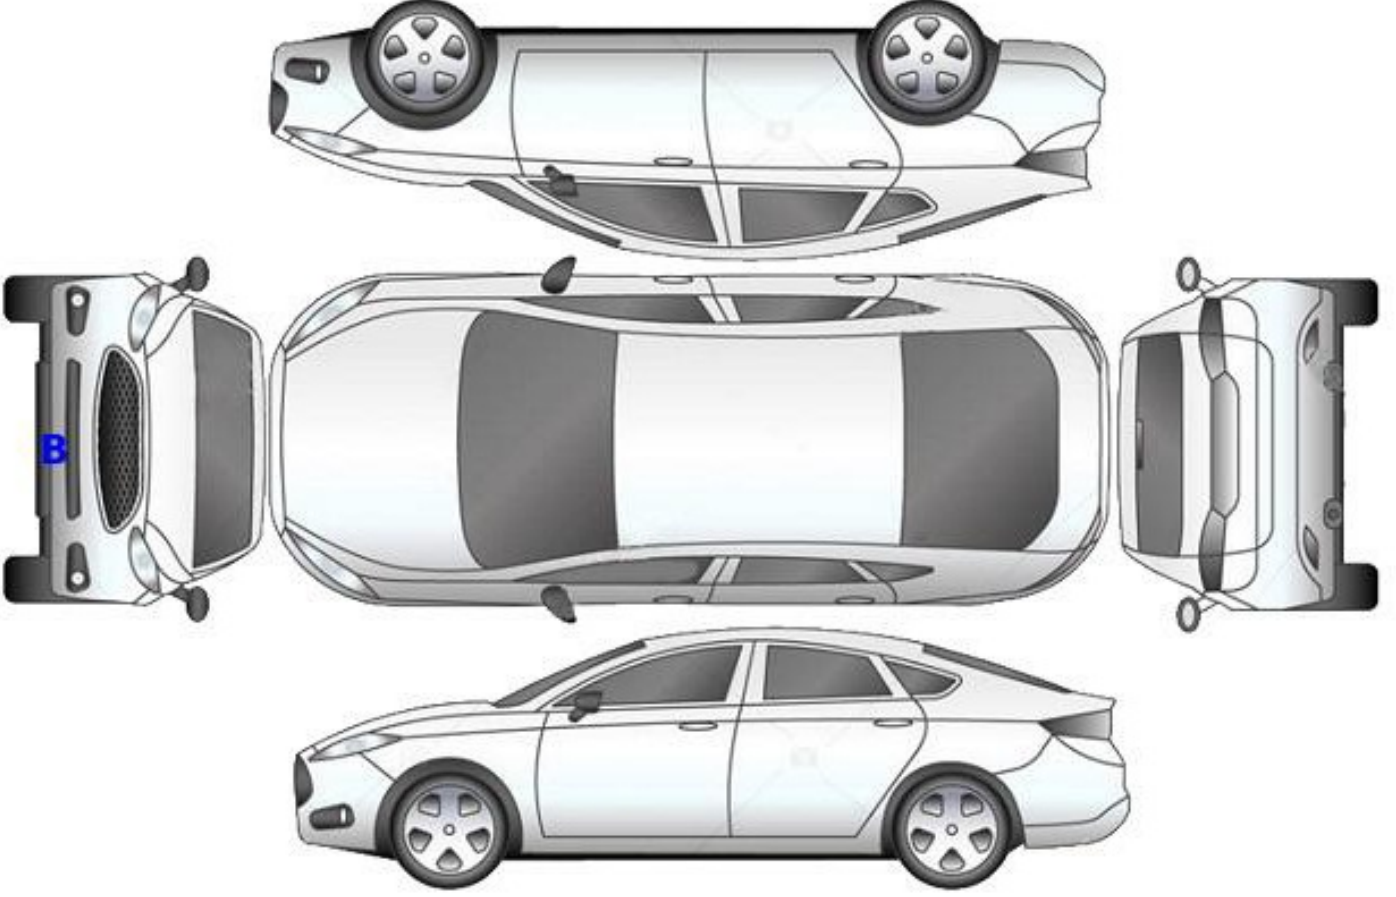
## Kaporta Kontrolü(Değişmiş Boyanmış kontrolü)

**B: Boyalı**

**B/2: Lokal Boyalı**

**D: Değişmiş**

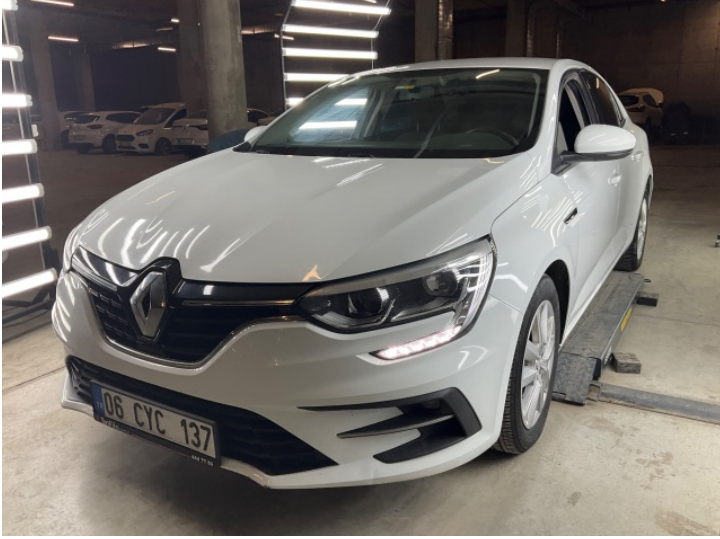
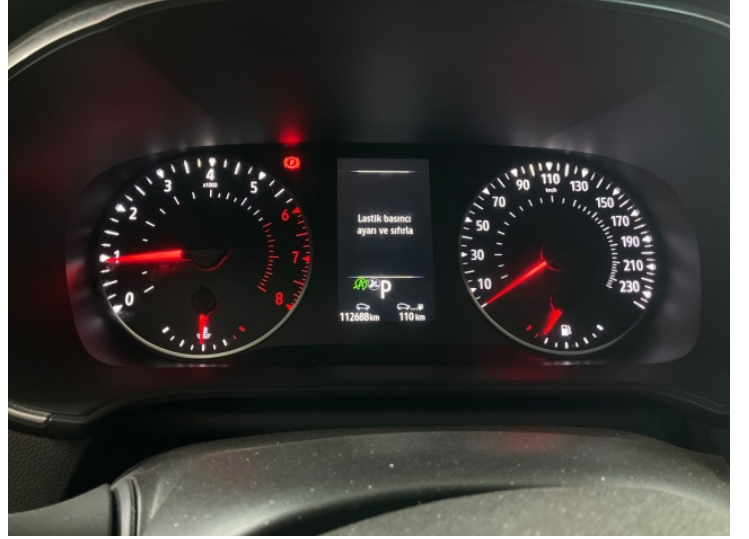
### Araç Resimleri

### Çizik

Çamurluk, sol arka, Çamurluk, sol arka > Çizik

### Vuruk

Kapı, sağ ön, Kapı, sağ ön > Ezik

Marşbiyel, sol, Marşbiyel, sol > Ezik
