# Full Plus Ekspertiz

## 06EVJ374

## Araç Bilgileri

| Plaka | 06EVJ374 | Şanzıman Tipi | Otomatik |

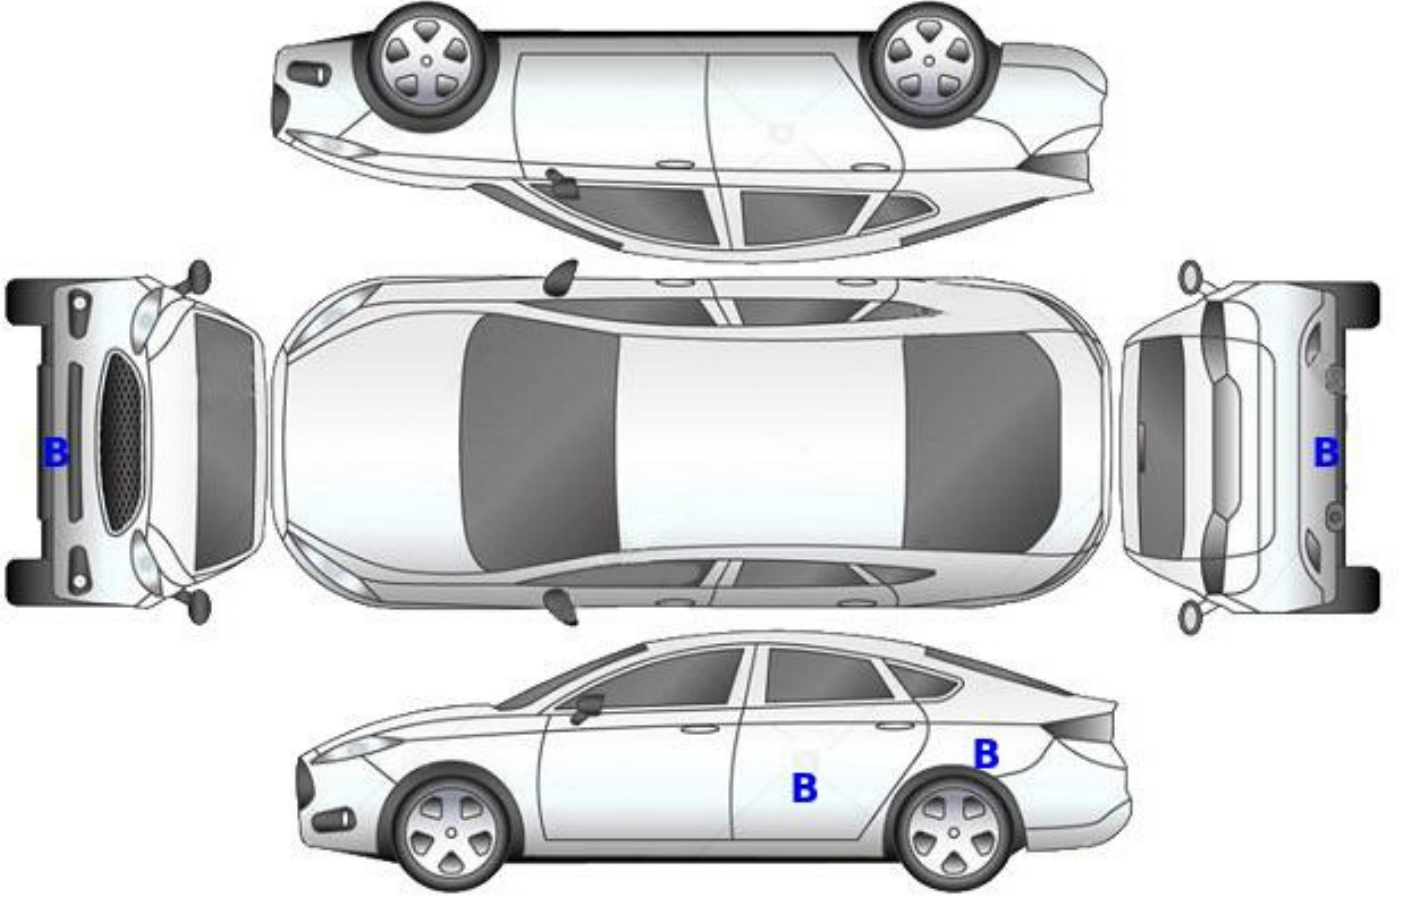
## Kaporta Kontrolü(Değişmiş Boyanmış kontrolü)

Araç genelinde yüzeysel çizikler mevcut. Sol far camı içi kirlidir. Sol arka çamurluk sol marşbiyel, sol arka kapı işlemli boyalı.

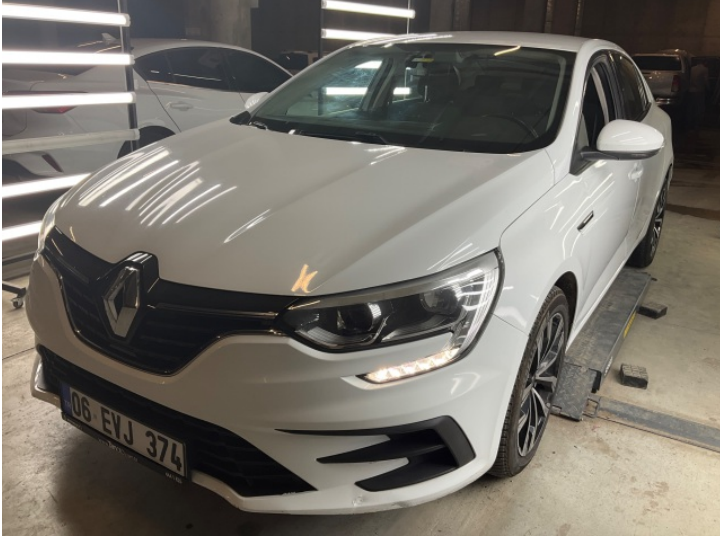
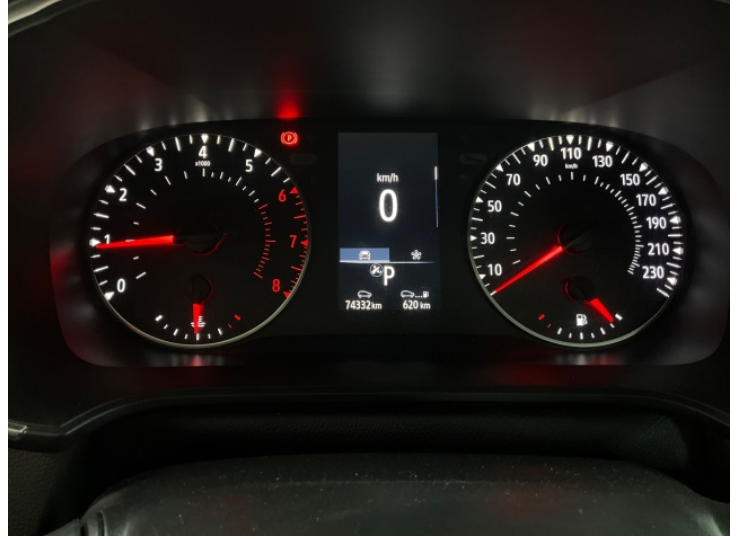
## Araç Resimleri

## Çizik

Farlar, Far camı, sol >  
Çizik

## Vuruk

Bagaj kapağı/kapısı, Bagaj  
kapısı > Ezik
