# Full Plus Ekspertiz

## 06CED097

## Araç Bilgileri

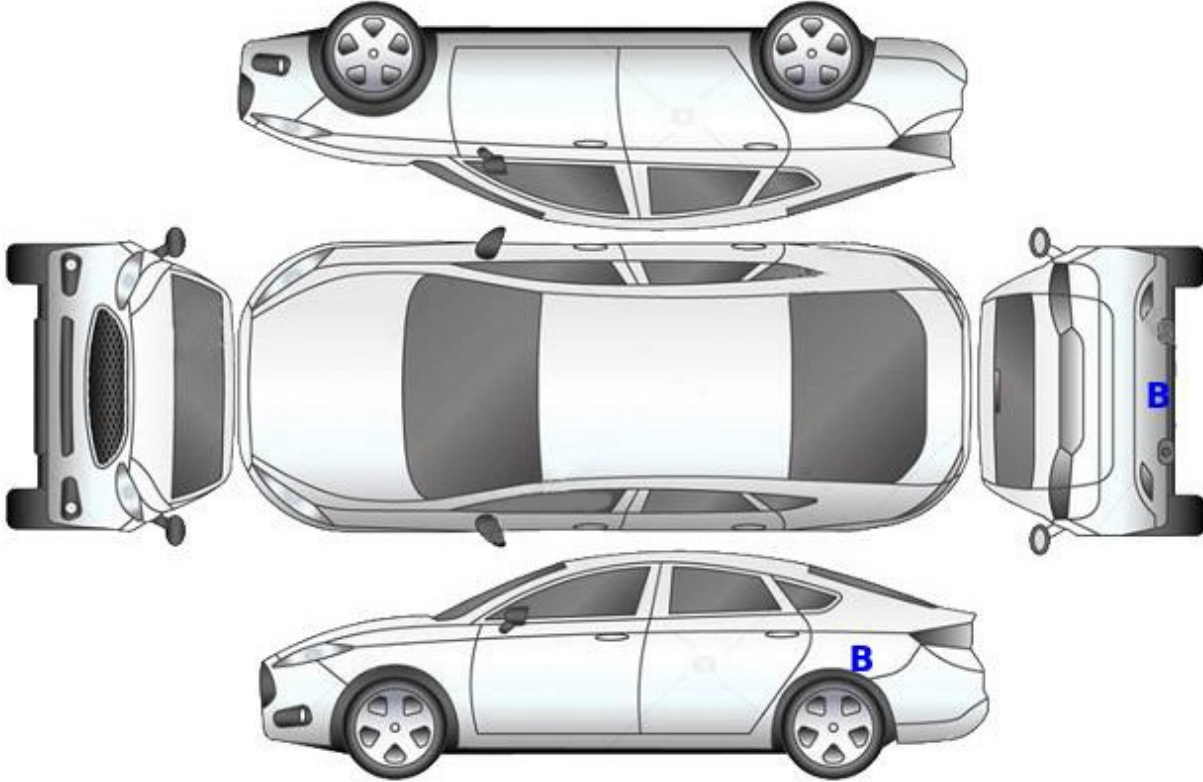
## Kaporta Kontrolü(Değişmiş Boyanmış kontrolü)

B: Boyalı

B/2: Lokal Boyalı

D: Değişmiş

Sol üst frangart - Lokal Boya  
Marşbiyel, sol - Lokal Boya

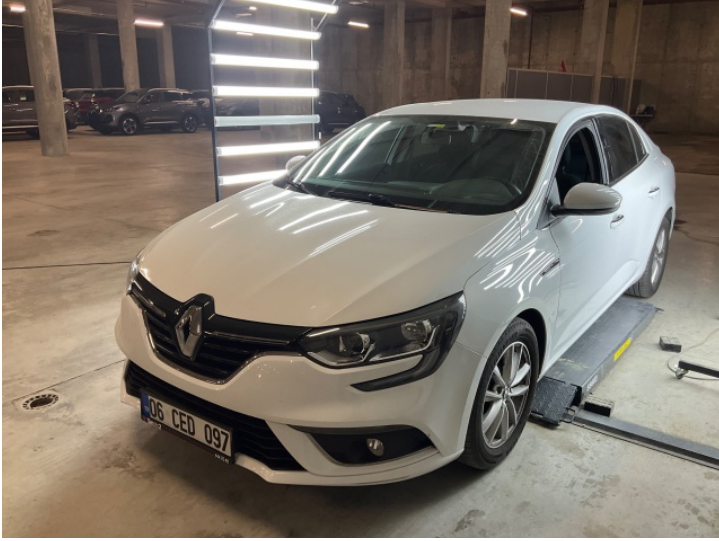
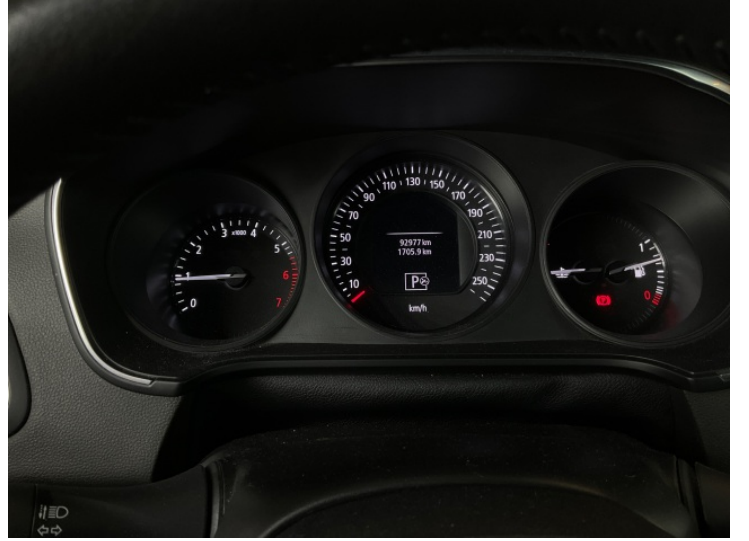
## Araç Resimleri

## Çizik

Marşbiyel, sağ, Marşbiyel, sağ  
> Çizik

Bagaj kapağı/kapısı, Bagaj  
kapısı > Çizik
