# Full Plus Ekspertiz

## 06EFC539

| Motor Hacmi | 1332cc | Marka | Renault |
| Rengi | BEYAZ | Model | Megane |

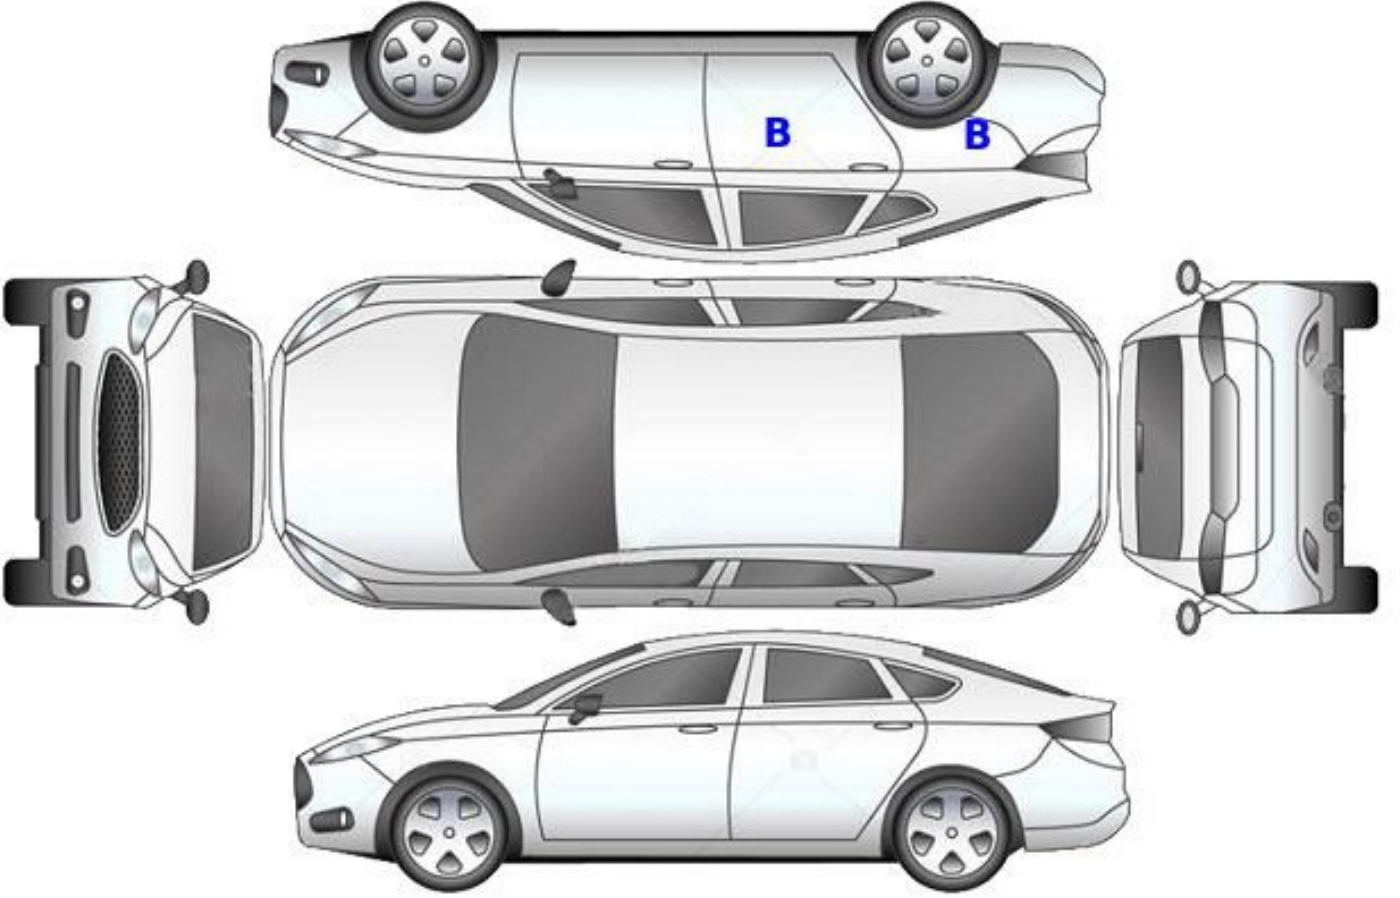
## Kaporta Kontrolü(Değişmiş Boyanmış kontrolü)

**B: Boyalı**

**B/2: Lokal Boyalı**

**D: Değişmiş**

| Parça Grubu | Parça ve Hasar |
|---|---|
| Marşbiyel, sağ | Marşbiyel, sağ - Boyalı |
| Kaporta | Sağ Üst Frangart - Lokal Boya |

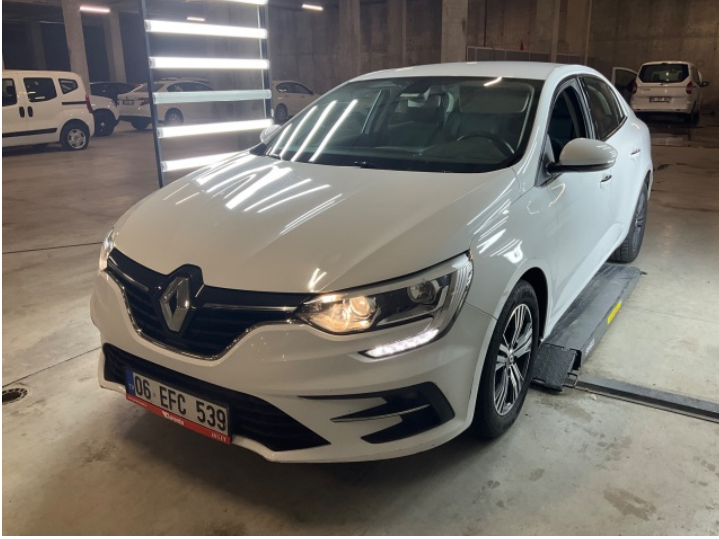
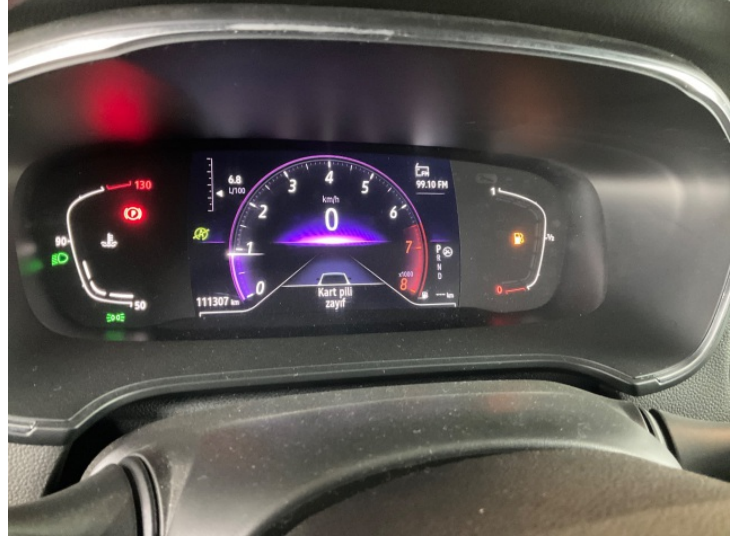
## Araç Resimleri

Farlar, Far camı, sağ >  
Çizik

Tampon, arka, Arka tampon >  
Çizik

Tampon, ön, Ön tampon >  
Çizik
