# Mobil Ekspertiz

## 06CJP191

## Araç Bilgileri

## Kaporta Kontrolü(Değişmiş Boyanmış kontrolü)

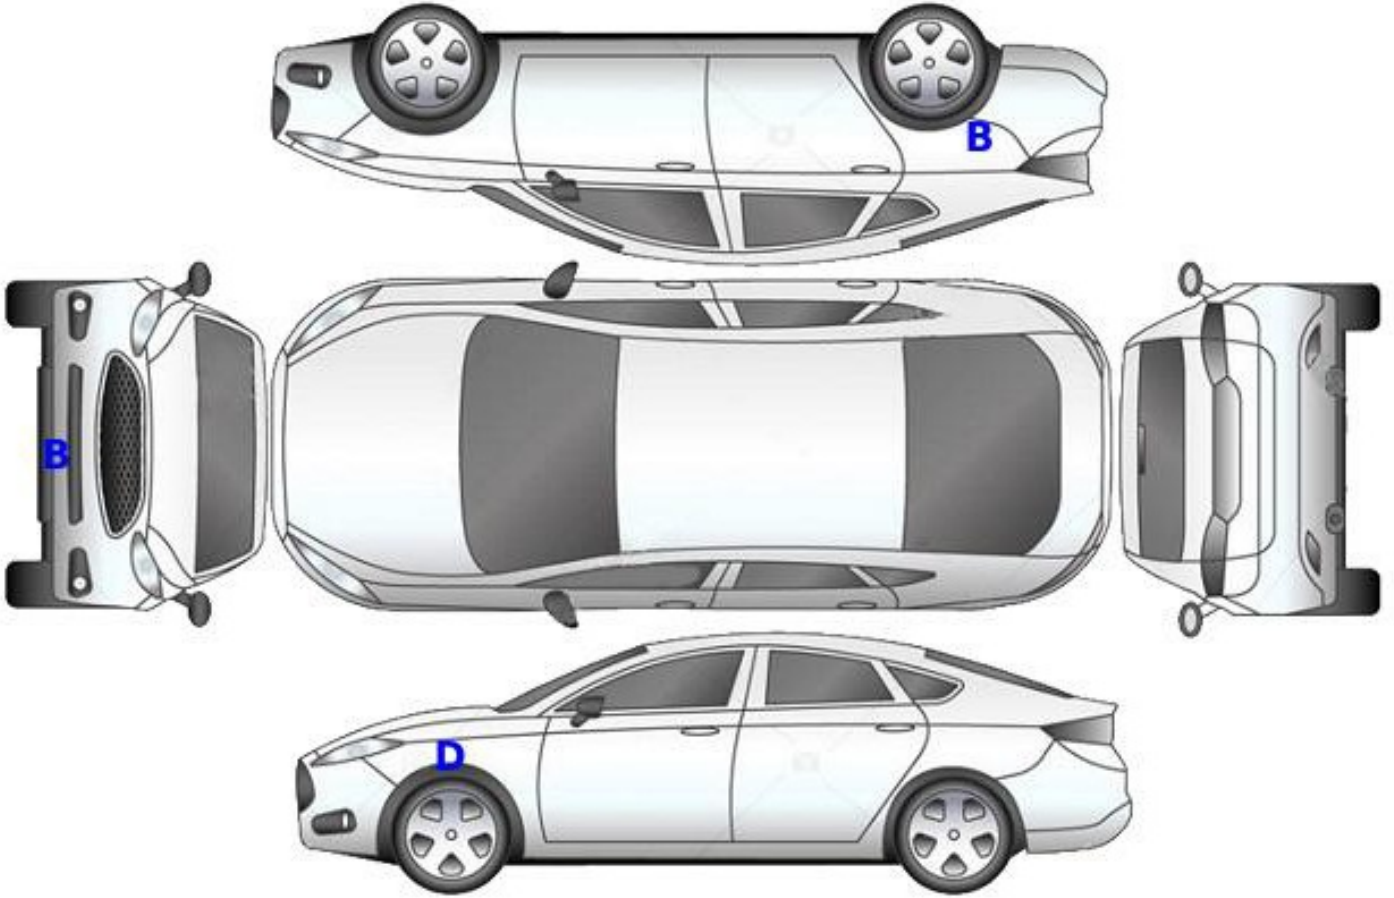
C-direk, sağ - Boyalı

Marşbiyel, sağ - Değişmiş

Marşbiyel, sol - Lokal Boya

B-direk, sağ - Lokal Boya

A-direk, sağ - Lokal Boya

Sağ Üst Frangart - Lokal Boya

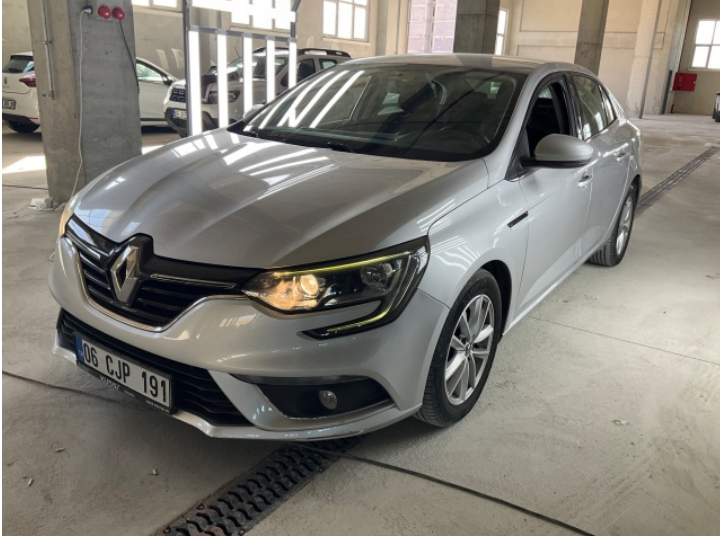
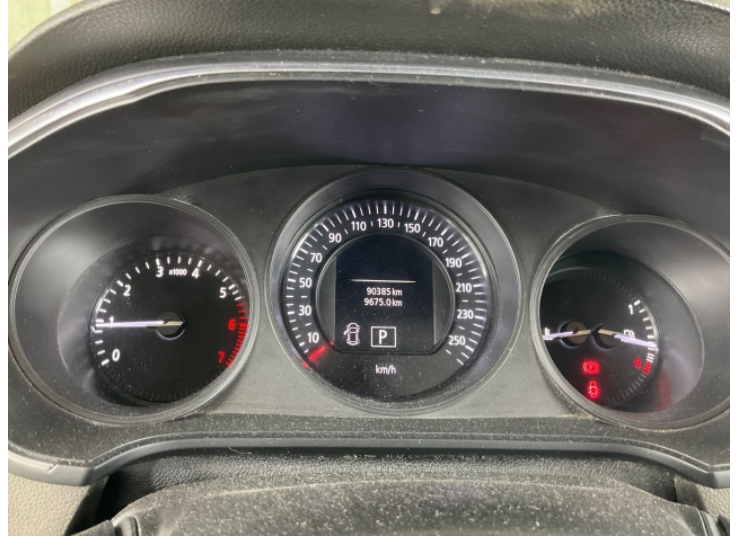
## Araç Resimleri

Tampon, ön, Ön tampon > Çizik

Tampon, arka, Arka tampon > Çizik

Çamurluk, sol arka, Çamurluk, sol arka > Çizik

Marşbiyel, sol, Marşbiyel, sol > Çizik

Döşemeler/Kapaklar, Döşemeler/Kapaklar > Çizik

Muhtelif yerlerinde ezik, çizik ve taş izleri mevcut. Sağ arka kapı sökülmüş takılmış.
