# Full Plus Ekspertiz

## 06EFC545

| Plaka | 06EFC545 | Şanzıman Tipi | Otomatik |
| Motor Hacmi | 1332cc | Marka | Renault |

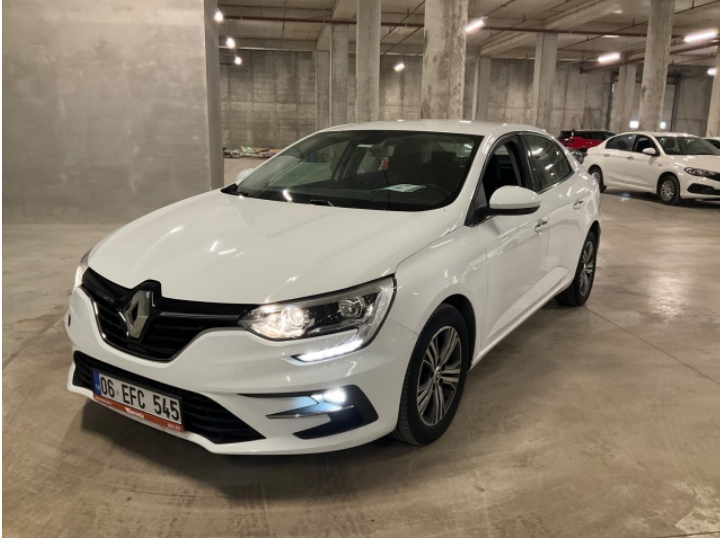
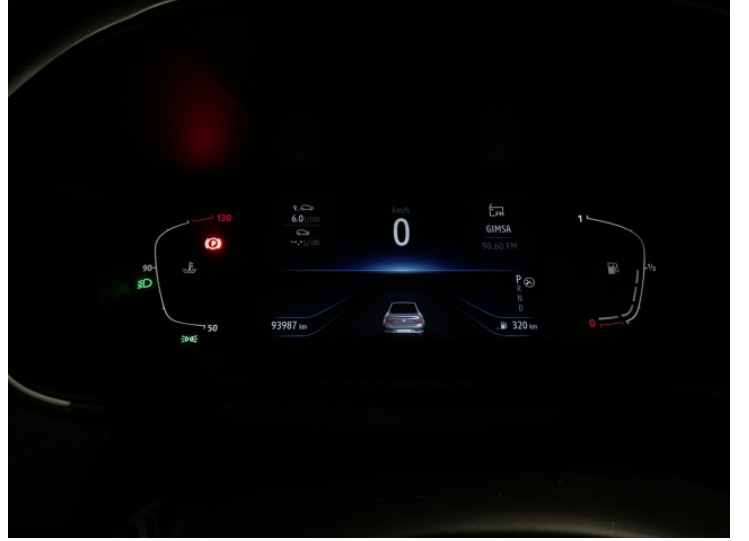
## Araç Resimleri

Dikiz aynası, sağ, Dış dikiz aynası kapağı > Çizik

Tampon, arka, Arka tampon > Çizik

Arka lambalar, Arka lamba camı, sol > Çizik

Tampon, ön, Ön tampon > Çizik
